# **Aménagement d'une centrale photovoltaïque au sol**

Commune de LAMBESC

**Mémoire en réponse à l'avis de la MRAE de la  
Région Provence-Alpes-Côte d'Azur, en date  
du 24 Mai 2024**

**Porteur de Projet :  
SILVERSUN ROQUEROUSSE SAS**

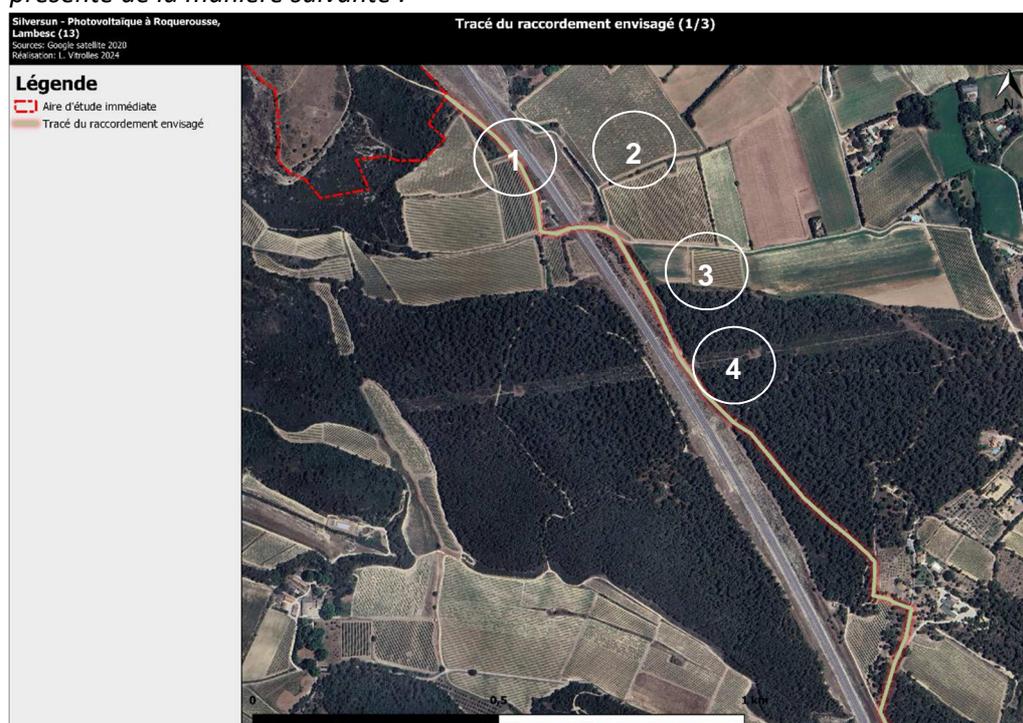
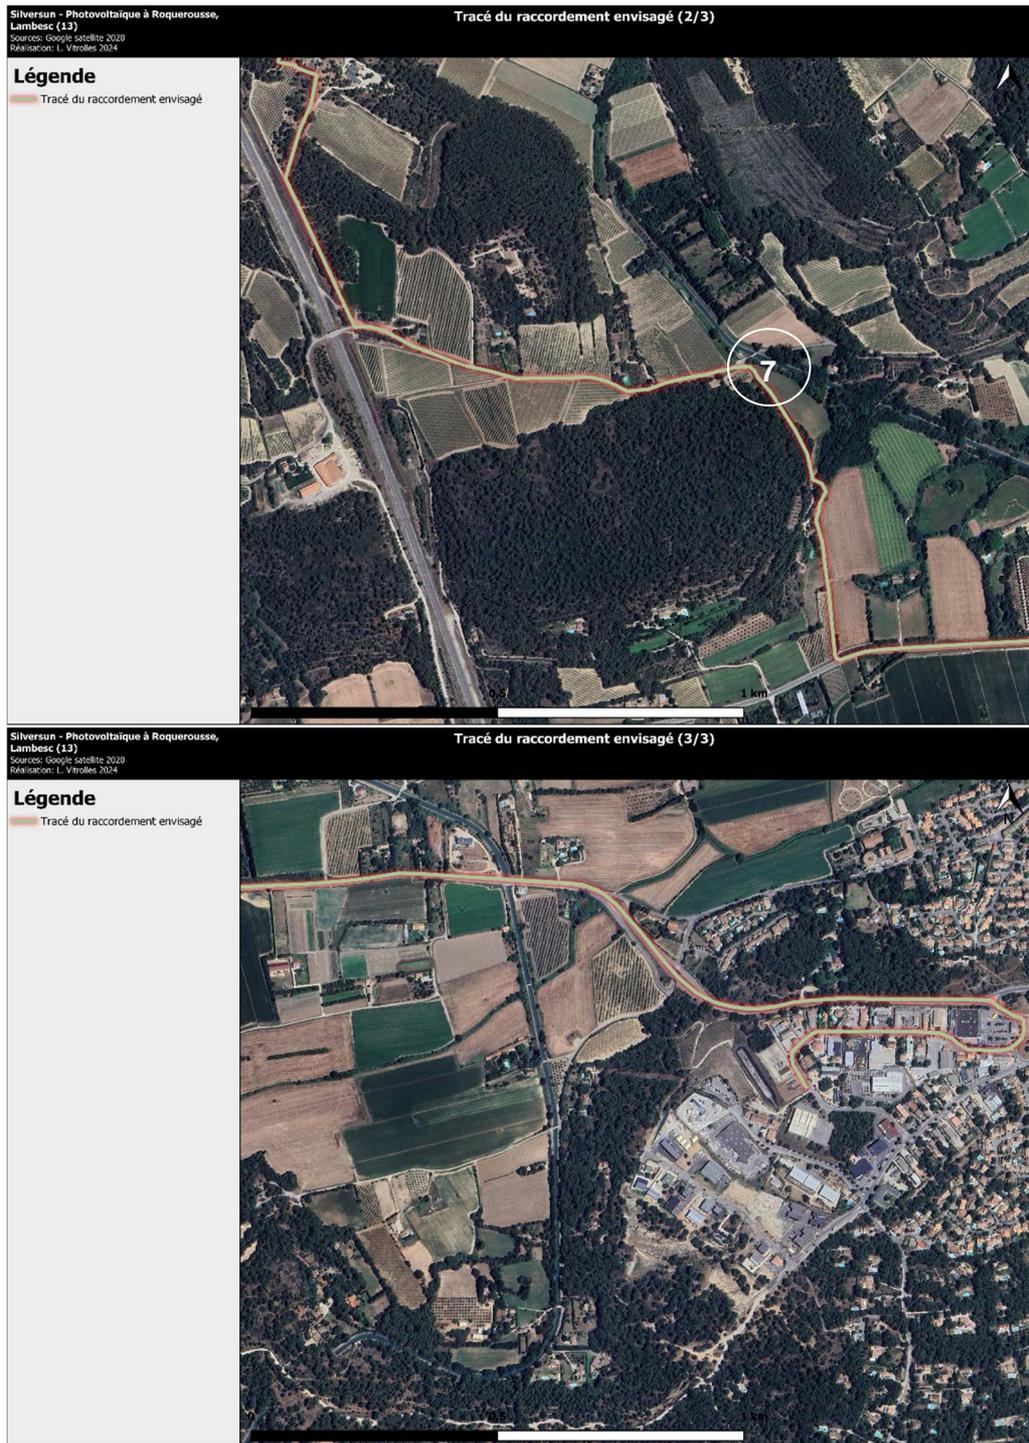
Ainsi, le tracé de raccordement du projet jusqu'au poste source de Lambesc se présente de la manière suivante :

*Le raccordement est estimé à une longueur de 6.2 km. Il part d'un chemin goudronné (photo 1) pour arriver au poste de Lambesc (photo 7). Le raccordement suit en totalité des chemins voire les voiries goudronnées sur 2.8 km à la fin du tracé (cf. photos 2, 6 et 5). Une analyse des habitats et des enjeux potentiels des milieux qui seraient touchés par les travaux a été menée. Aucun enjeu particulier n'a été identifié. Des lignes électriques aériennes longent le tracé sur une partie du linéaire, impliquant des entretiens réguliers des bas-côtés. Le tronçon représenté sur la carte 1/3 du tracé suit des chemins de terre, et est entouré de garrigues ou de pinèdes (cf. photo 4). La photo 3 montre une ligne à haute tension qui coupe perpendiculairement le tracé.*

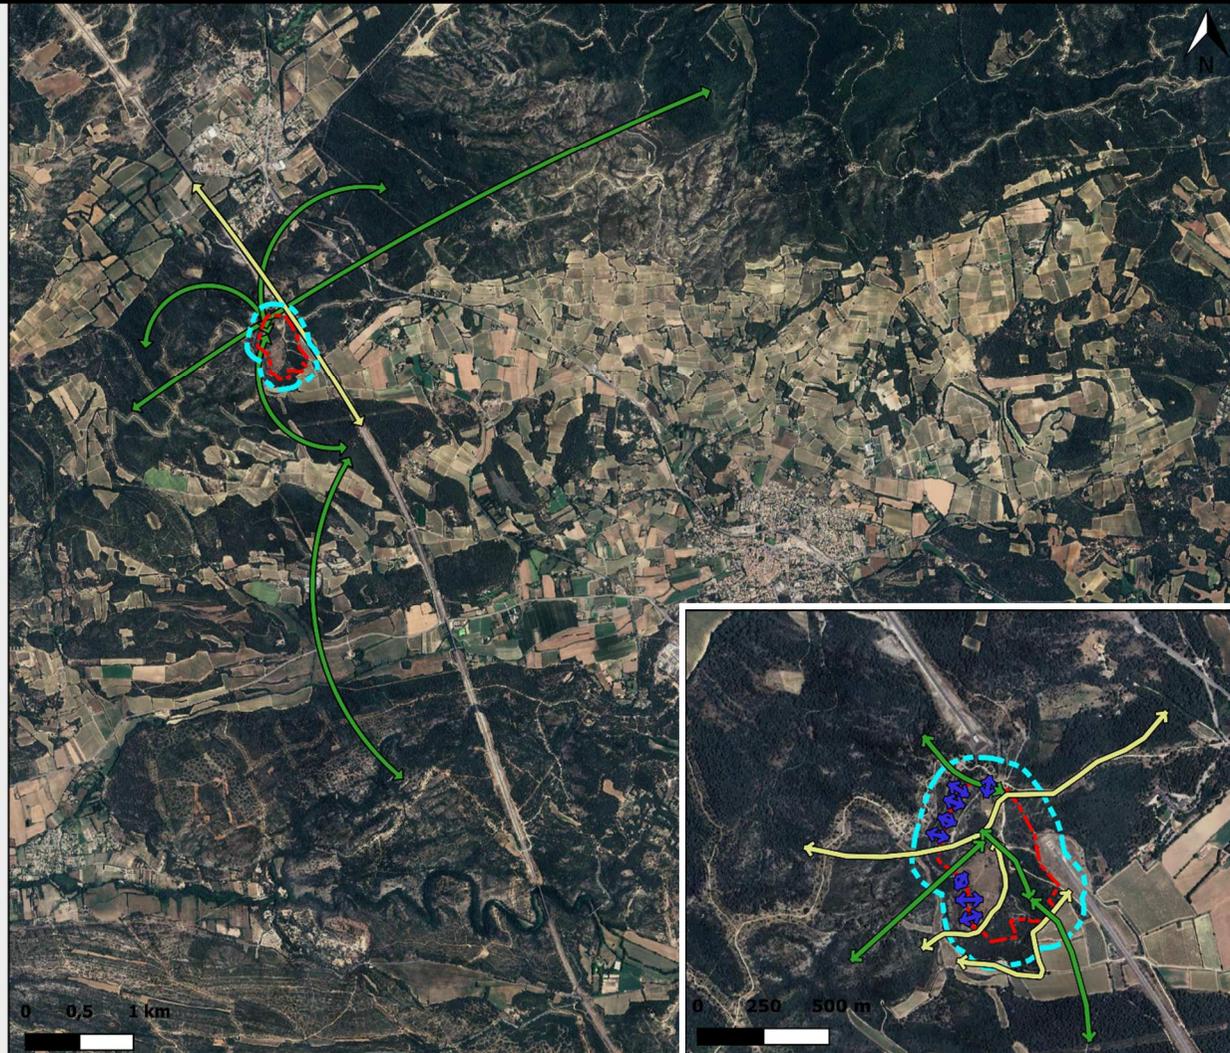
Analyses des continuités du site

*La carte des continuités écologiques présentée page suivante permet d'illustrer, à la fois sur une large échelle et également centrée sur la zone projet, les corridors écologiques de chasse et de transit des chiroptères et des oiseaux*

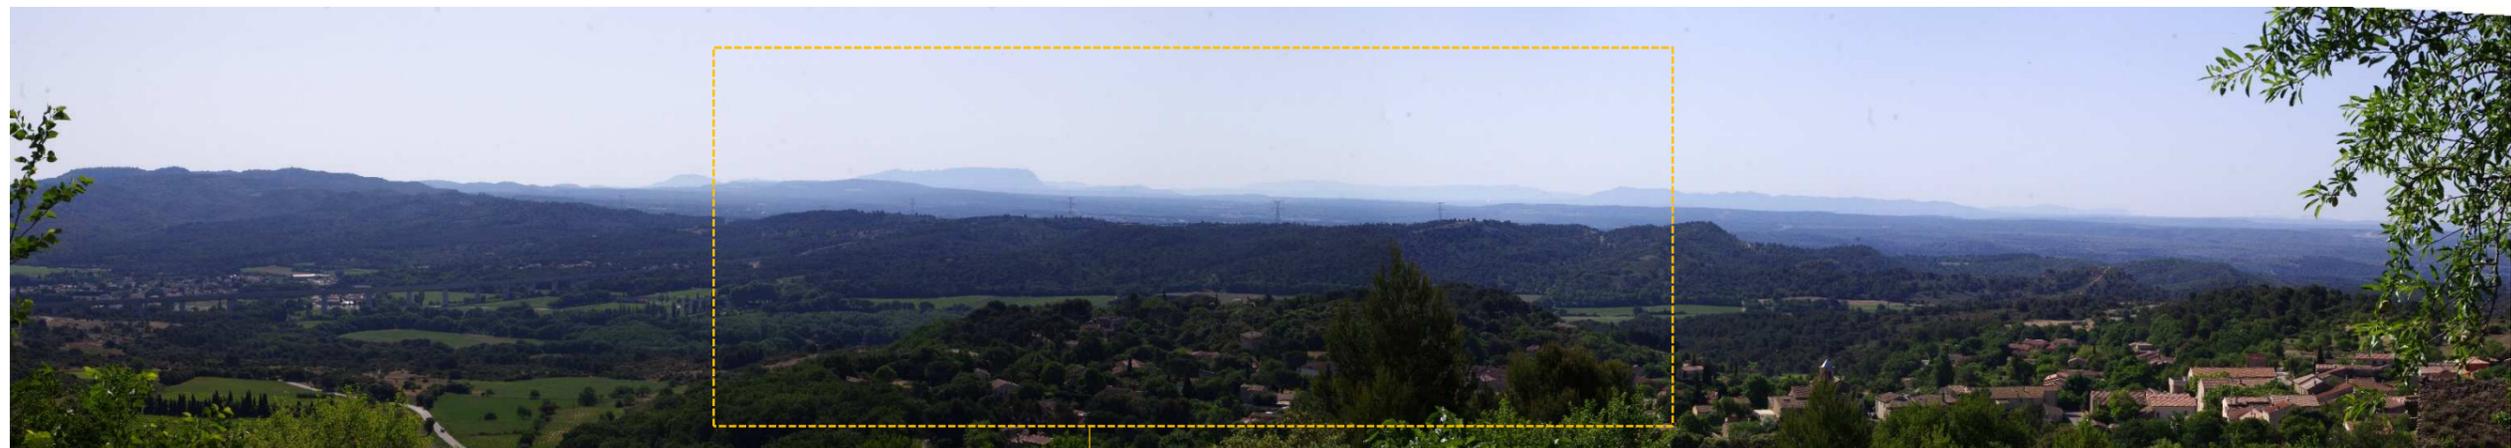
La vue ci-dessous reprend le photomontage ci-avant en grand format

Prise de vue avec une focale de 55mm = focale se rapprochant de la perception à l'œil humain

Cette analyse conclusive et argumentée permet de démontrer que le projet ne peut être perceptible à l'œil nu, de part la grande distance (3,6 km). Sur la vue ci-dessus du zoom X3, il est effectivement indiqué un « Horizon résiduel de panneaux », et non de perception claire et directe. En effet, la végétation de Pins d'Alep en ligne de crête ainsi que le bois à proximité du Pylône électrique RTE sont autant de végétation maintenue permettant de rendre la perception du projet encore plus diffuse. Les éléments ci-après permettent de démontrer toutes ces indications avec d'autres visuels.

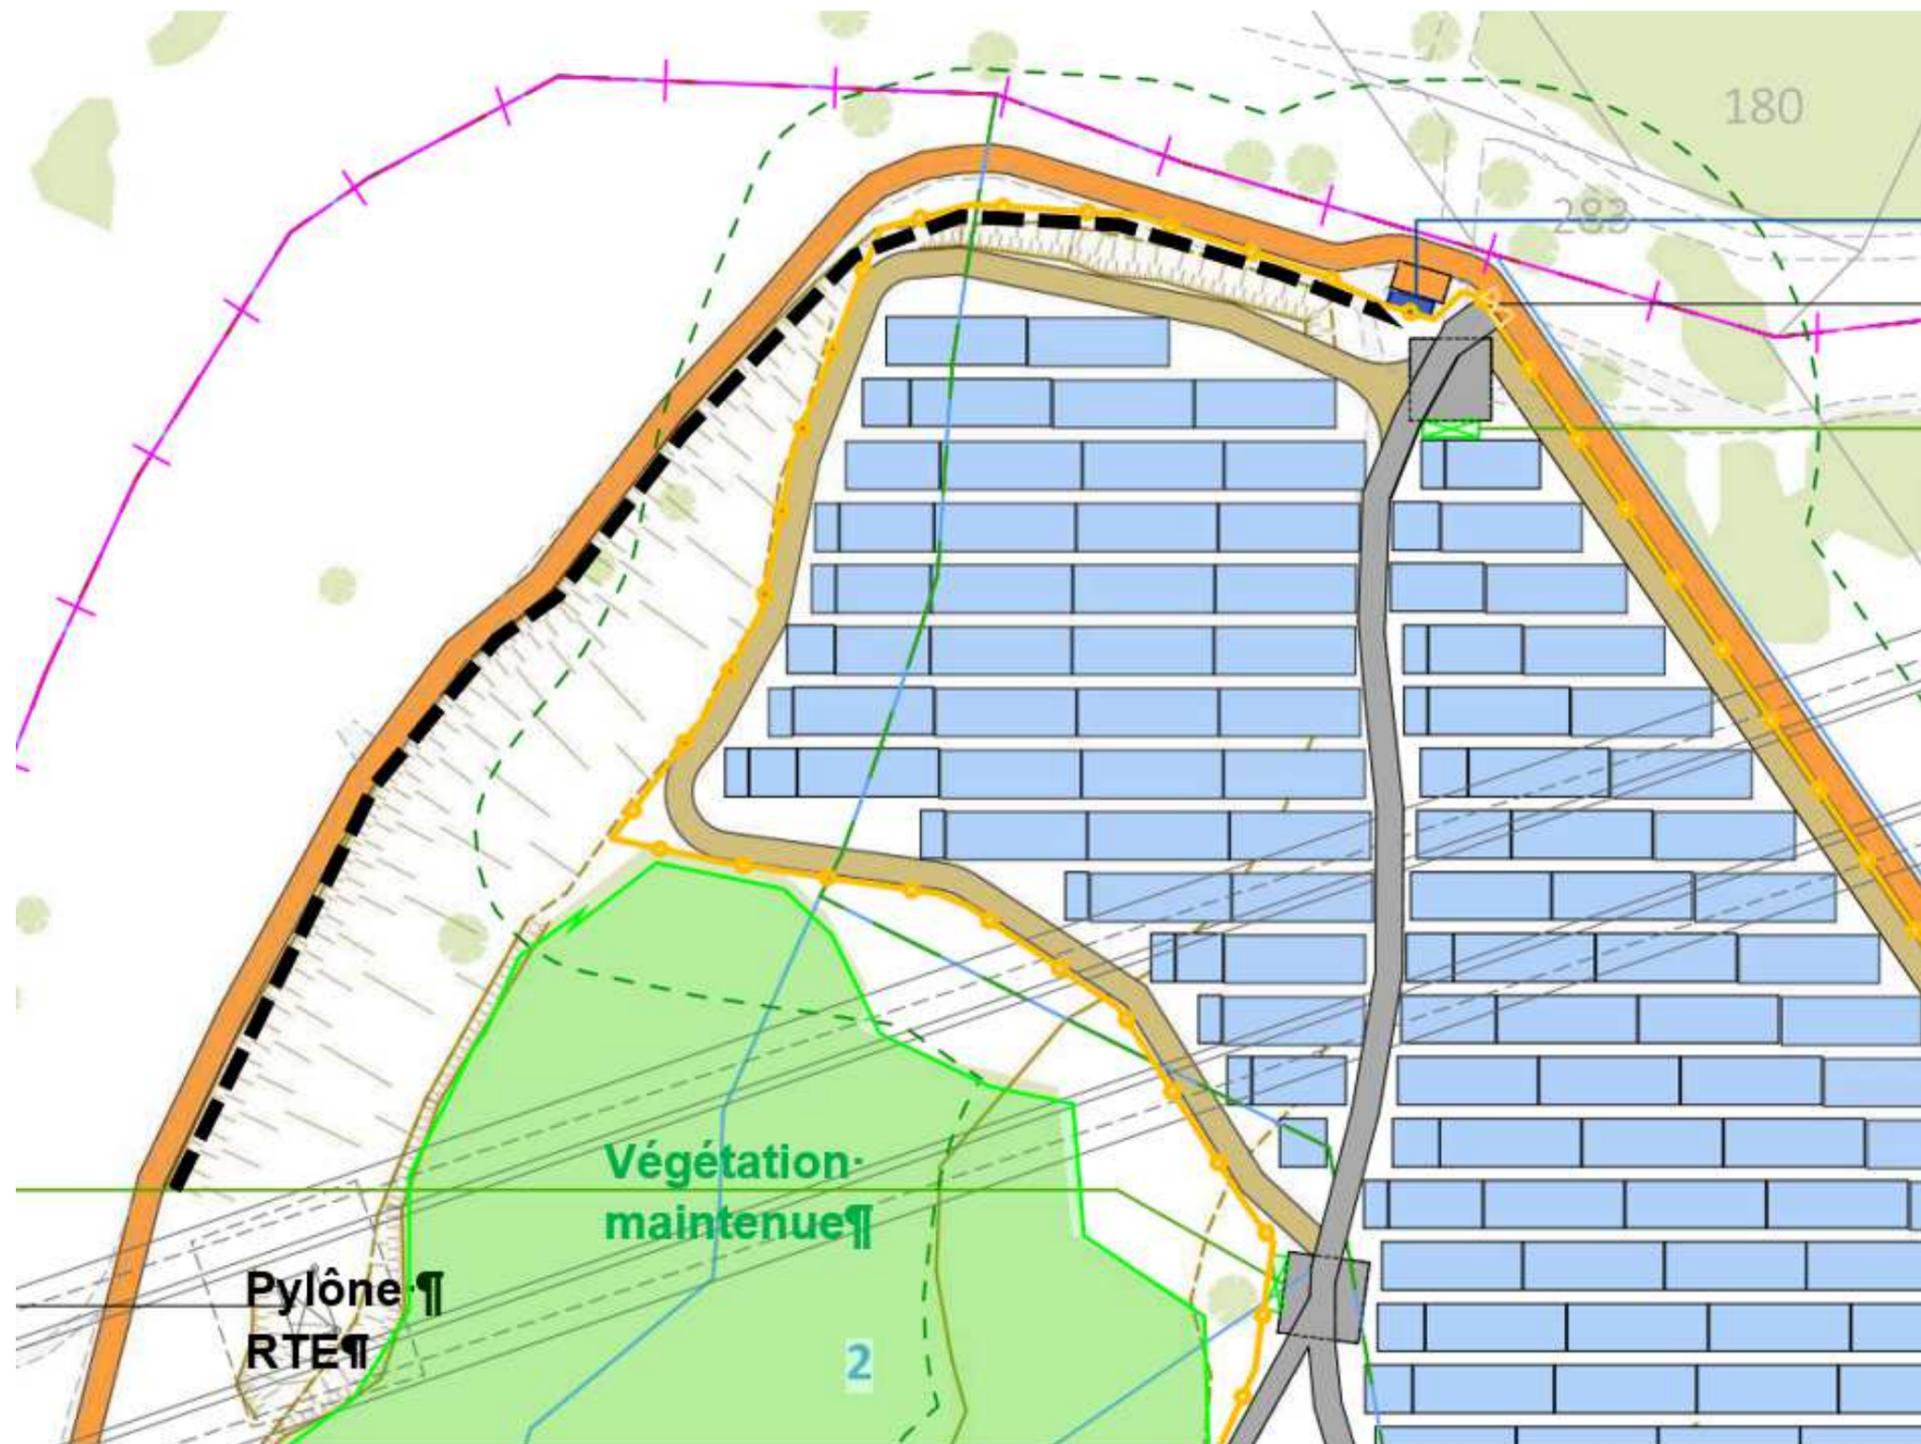
Par ailleurs, le maître d'ouvrage souhaite apporter des éléments visuels permettant d'argumenter « l'horizon résiduel de panneaux » du projet depuis le Site Inscrit du Vieux Vernègues, en enrichissant l'analyse paysagère avec des points de vue sur les lieux du projet. En effet, sur l'extrait Nord du plan masse ci-dessous (issu des plans du permis de construire) a été tracé en tirets noir le haut d'un talus. Ceci permet clairement d'identifier que le projet se trouve non seulement en retrait de la ligne de crête sur laquelle il y a de la végétation qui sera maintenue, mais de surcroît en contrebas de plusieurs mètres.

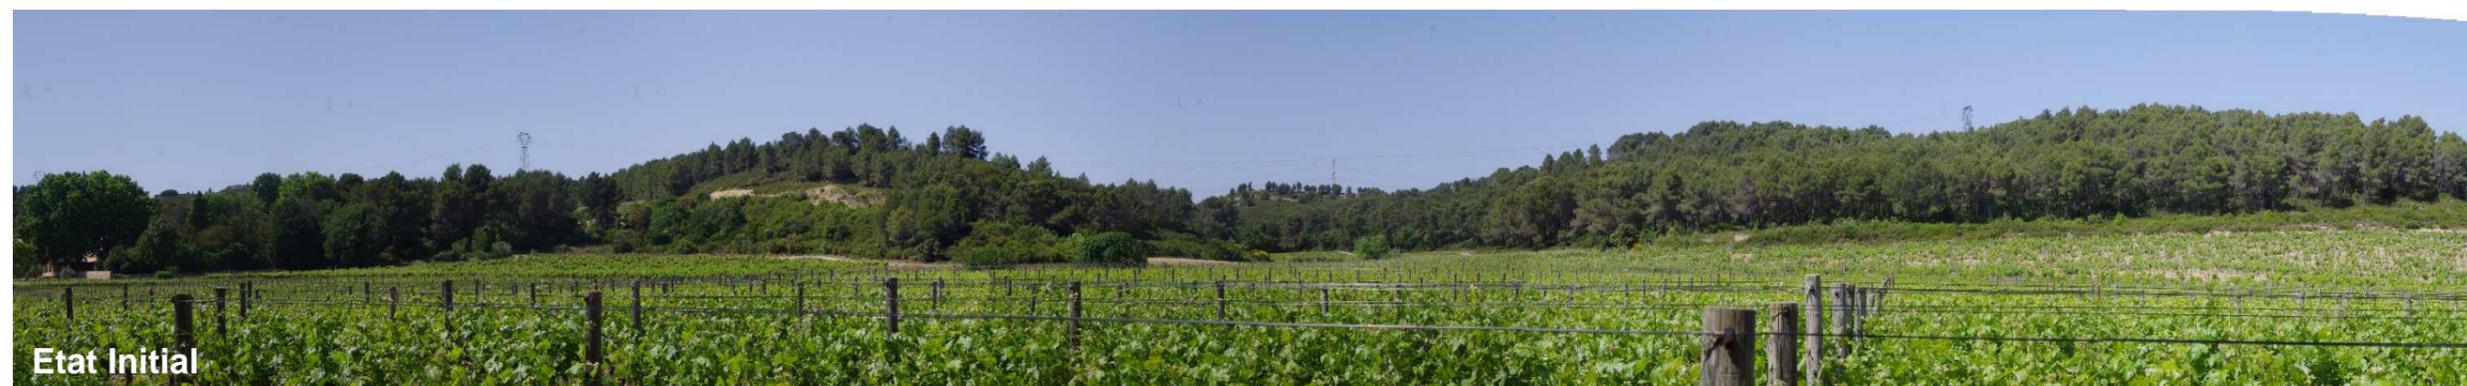
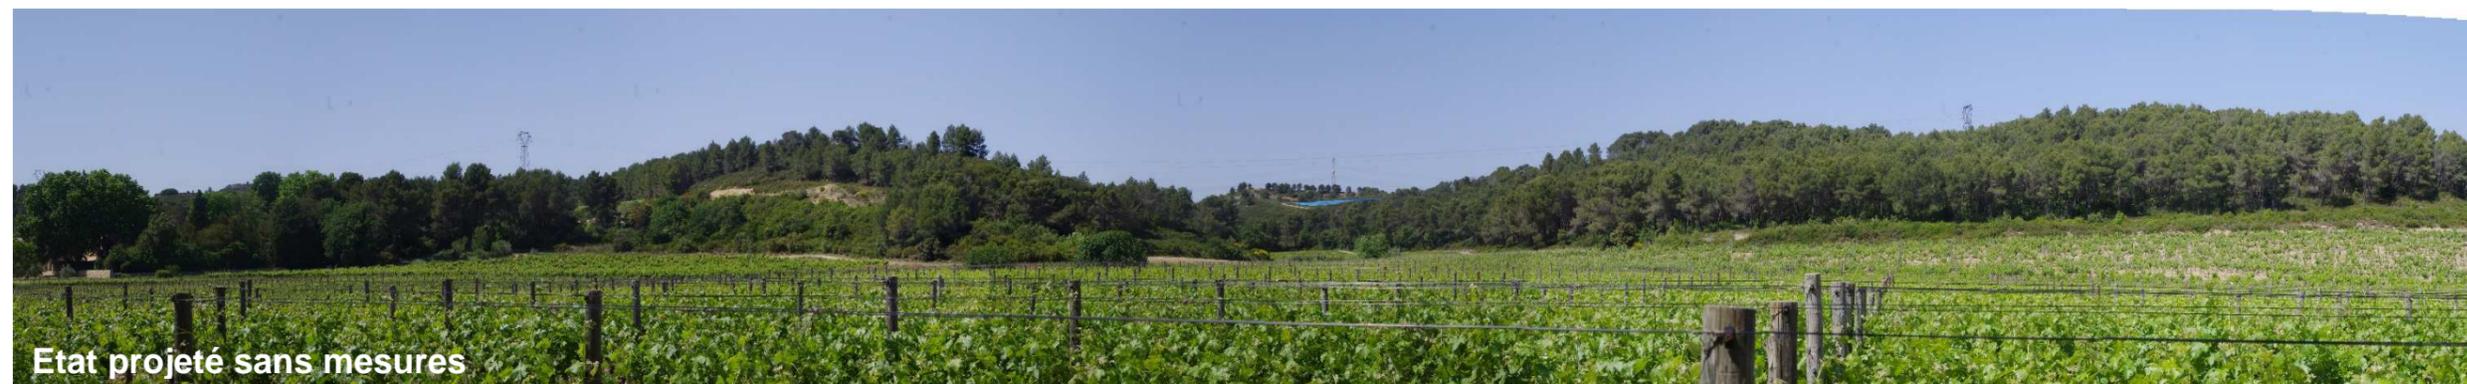
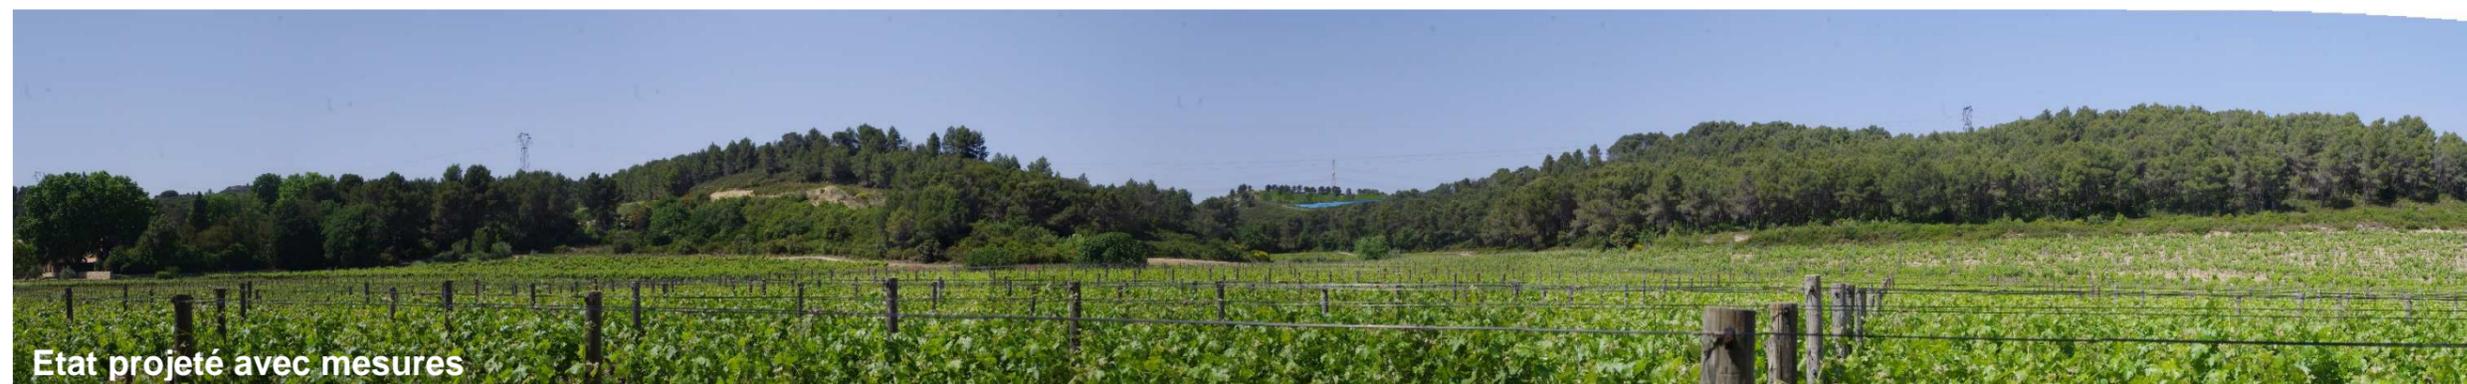
*Ainsi, page 497 de l'EiE, il est présenté le PDV 31, depuis le chemin de Badasset et de Calavon. Ce point de vue permet d'appréhender la perception de la zone 3, en contrebas de la plateforme.*

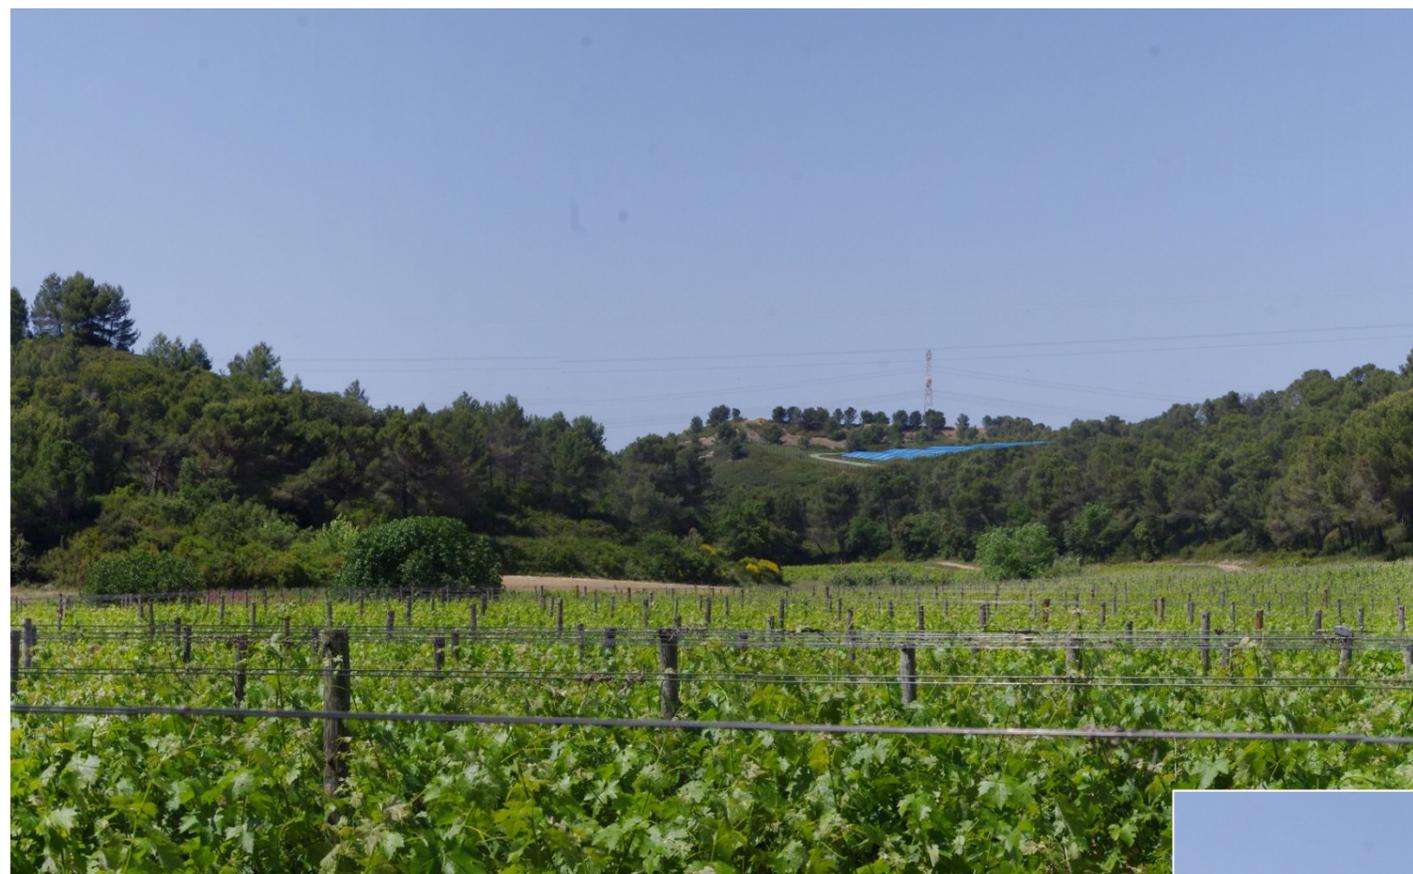
La vue zoomée présentée ci-dessous (sans et avec mesures paysagères) permet de percevoir les plantations nouvelles de végétation à réaliser au pied du talus de la plateforme. Ces derniers sont simplement entourés par tirets blancs sur la photo de droite (=état projeté avec mesures paysagères). Ainsi, ces plantations complémentaires viendront massifier le couvert végétal en pied de talus et réduiront la visibilité du flanc du talus sur lequel des masses caillouteuses beige apparaissent. Le vert de la végétation, plus foncé que le couvert caillouteux, permettra de réduire la différence chromatique avec la couleur des panneaux photovoltaïques. Compte tenu des caractéristiques intrinsèques des panneaux photovoltaïques, absorbant les rayons du soleil, les cas potentiels de reflets sont très faiblement probables.

Vue zoomée sans mesures paysagères

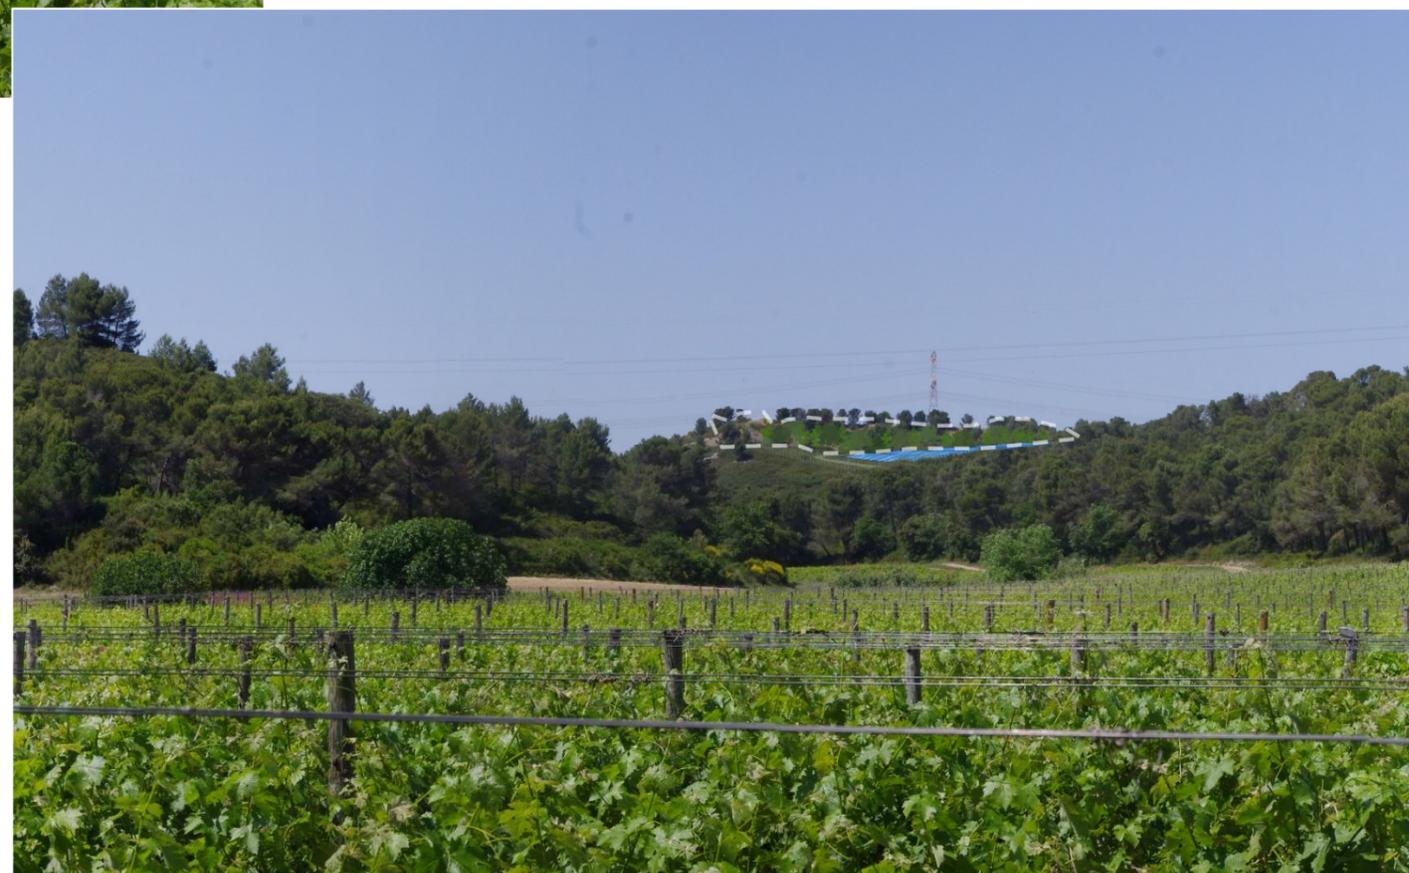
Vue zoomée avec mesures paysagères

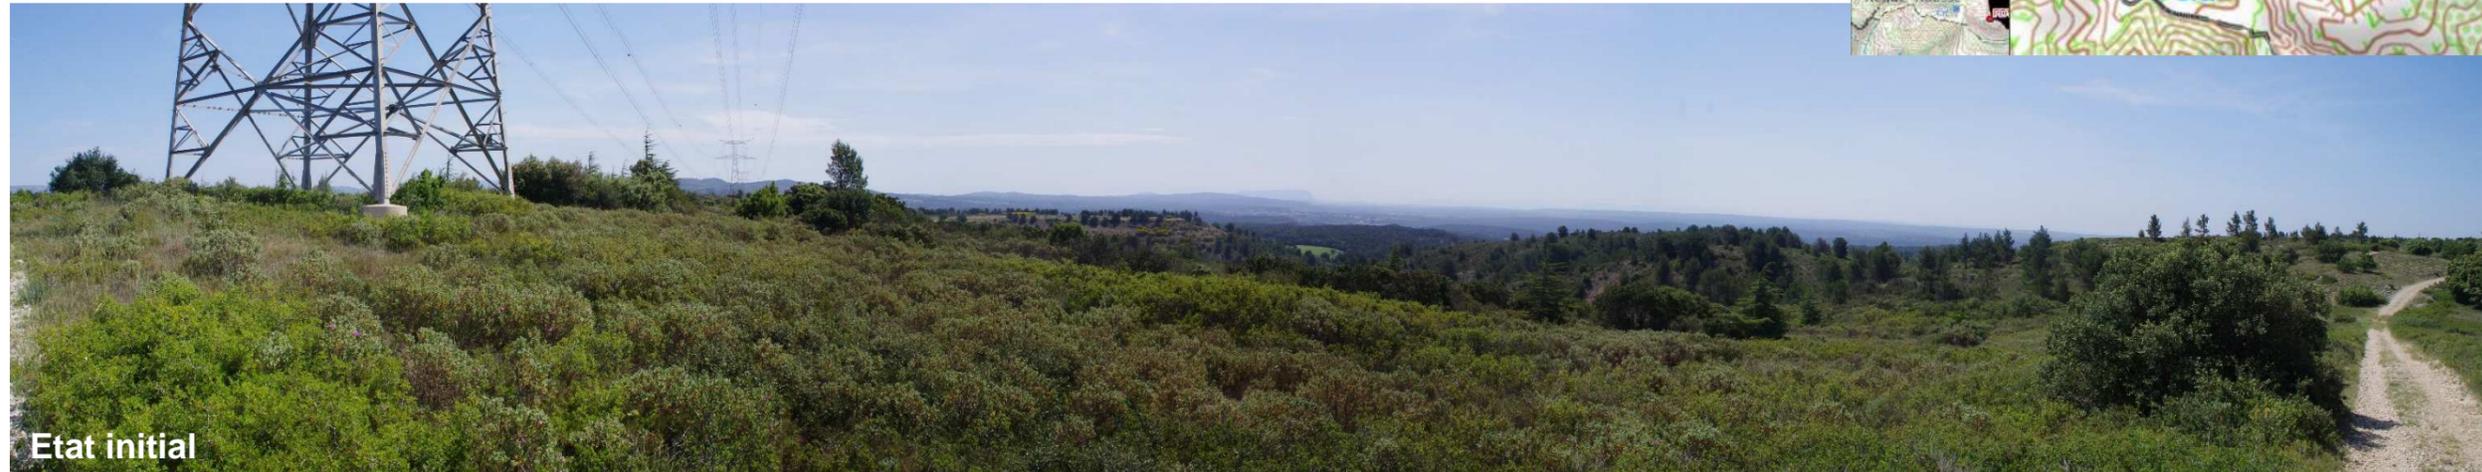
**Ainsi, page 498 de l'EiE, il est présenté le PDV 15, depuis la piste DFCI, à proximité du pylône à 500m à l'Ouest du projet.**

**Ce point de vue permet d'appréhender la perception de la zone 4/ plateforme, à une altitude légèrement en surplomb (~ 15m)**

**Etat initial**

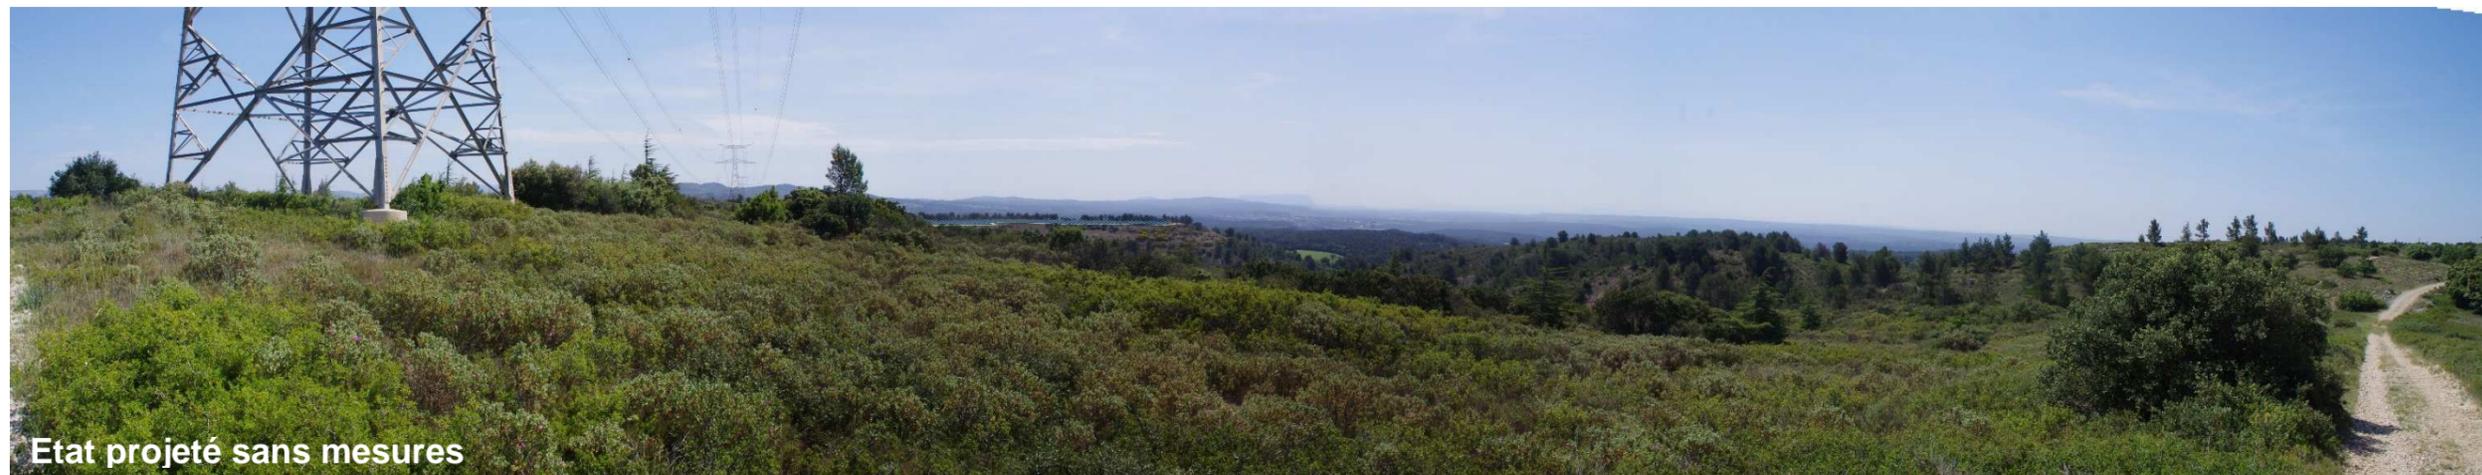
**Etat projeté sans mesures**

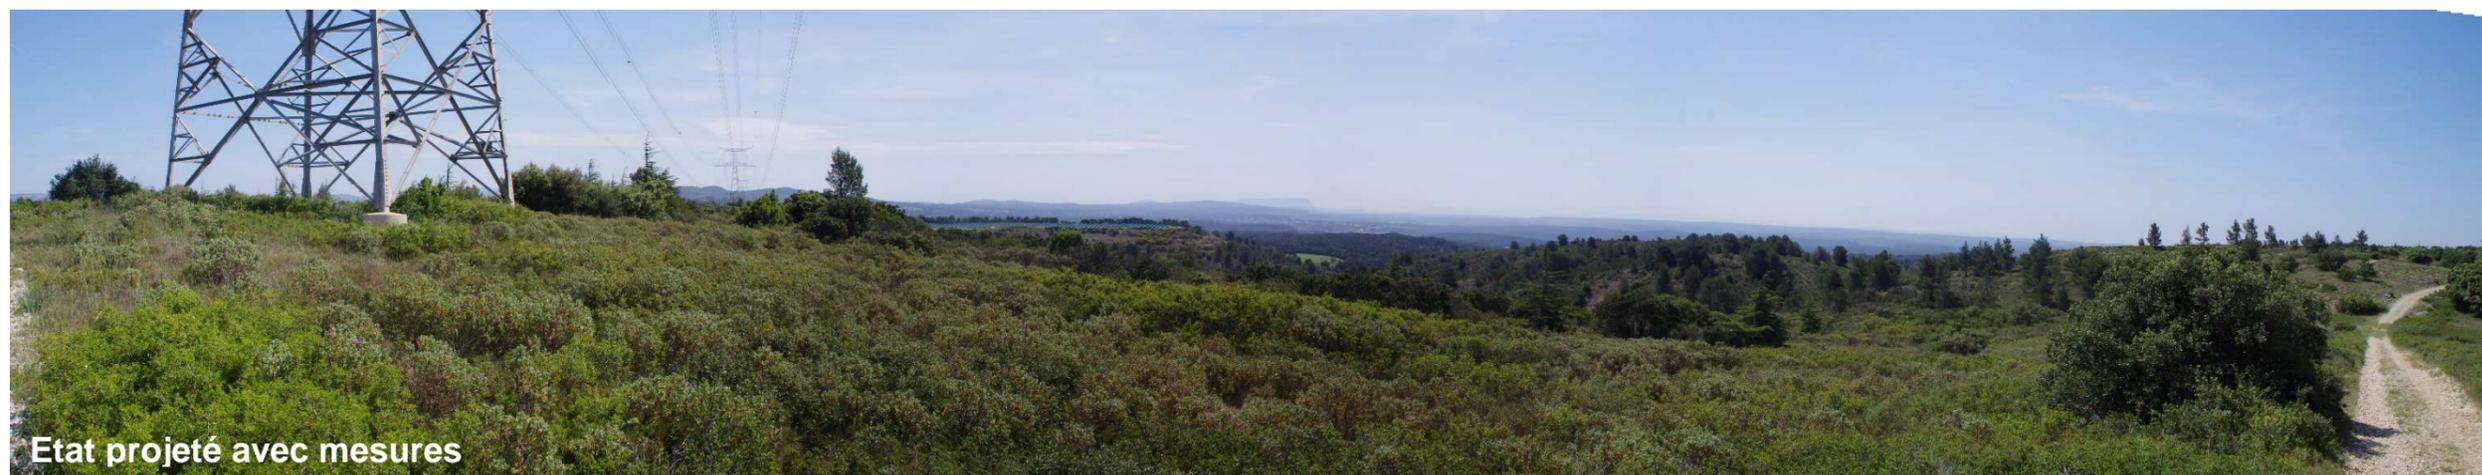
**Etat projeté avec mesures**

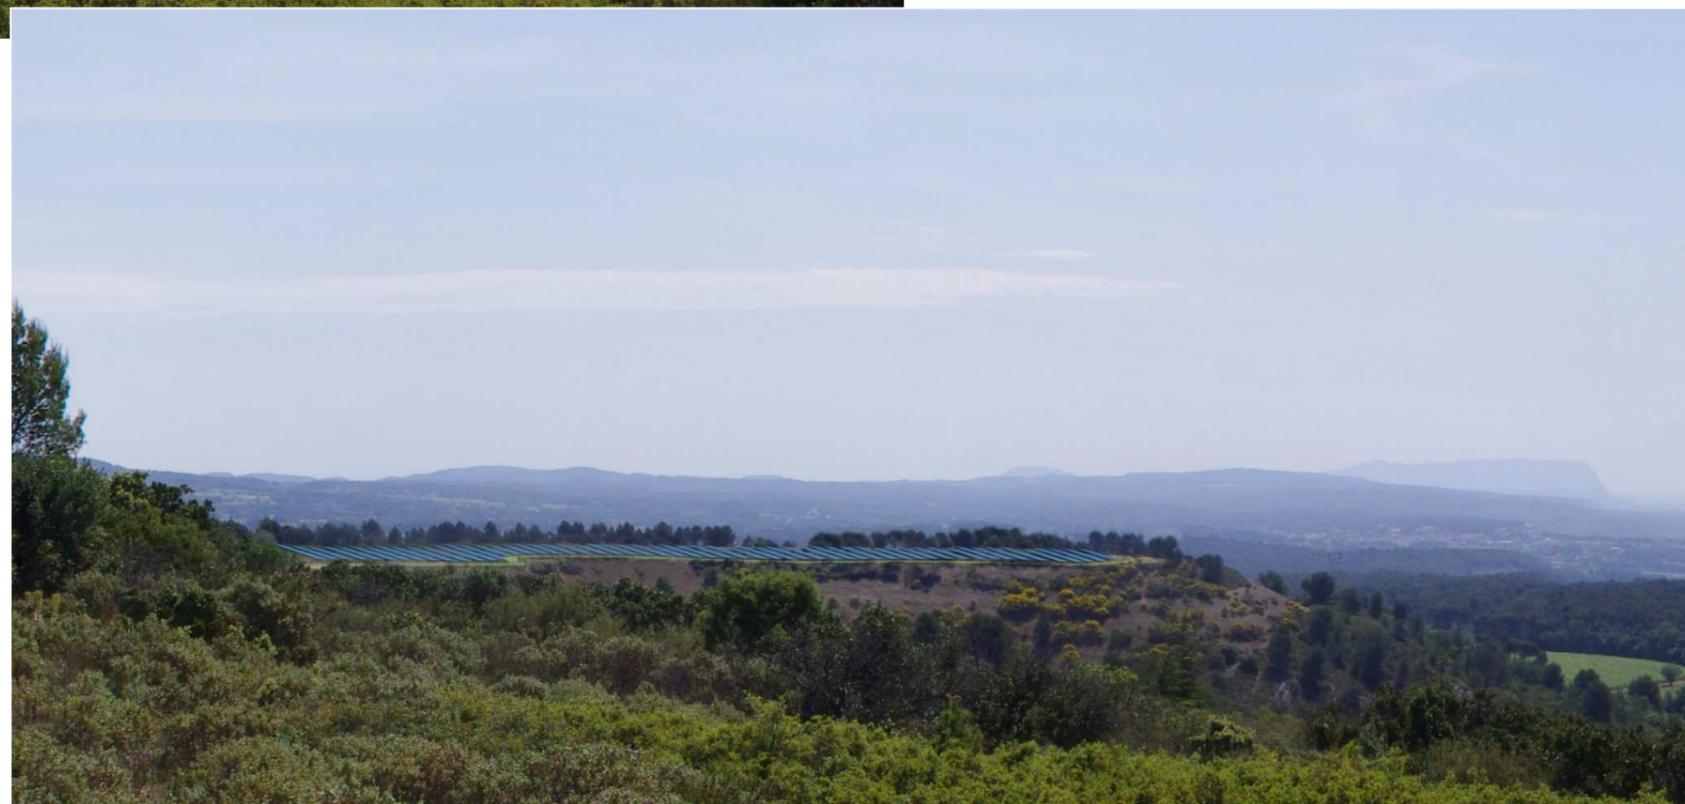
Vue zoomée avec mesures paysagères

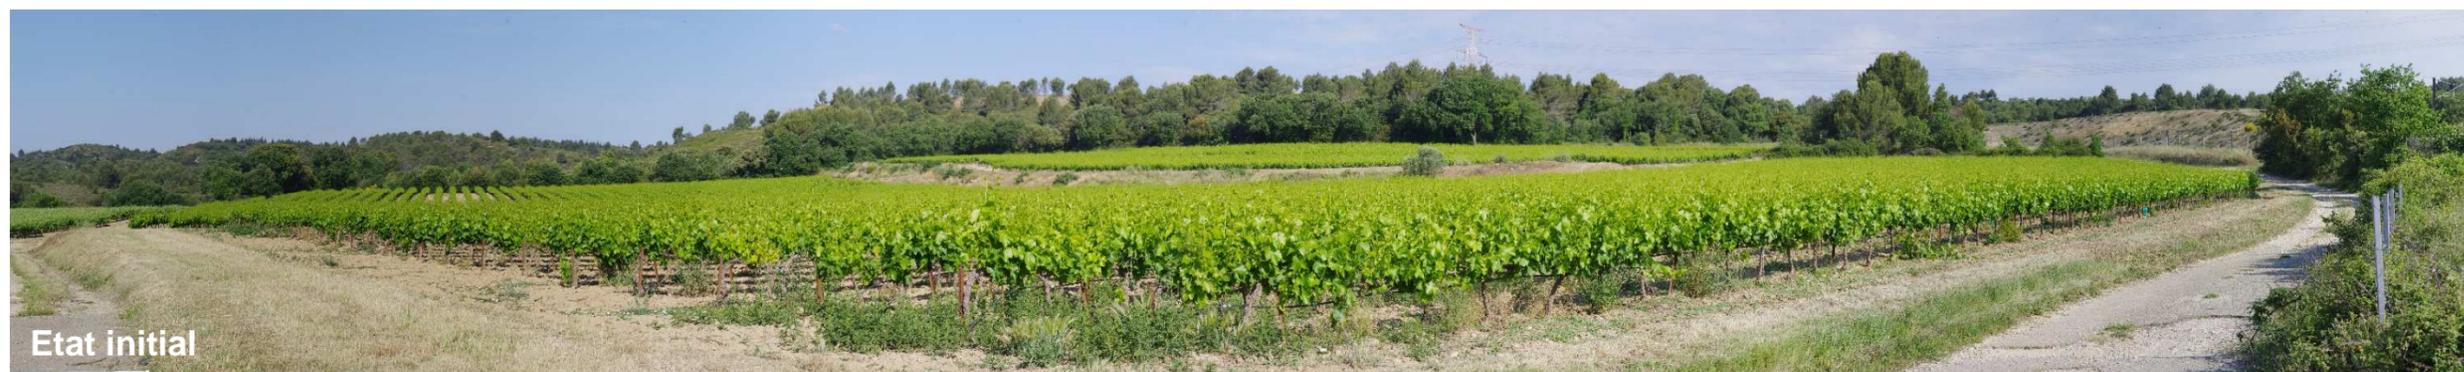
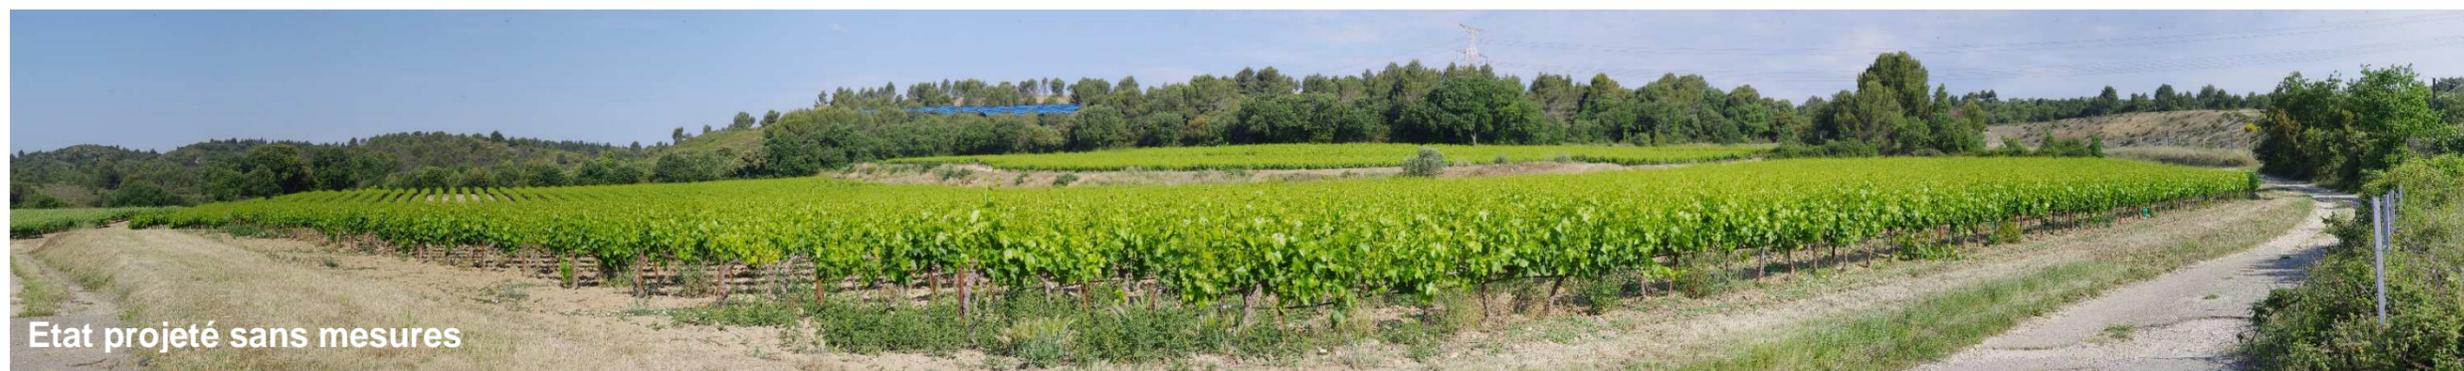
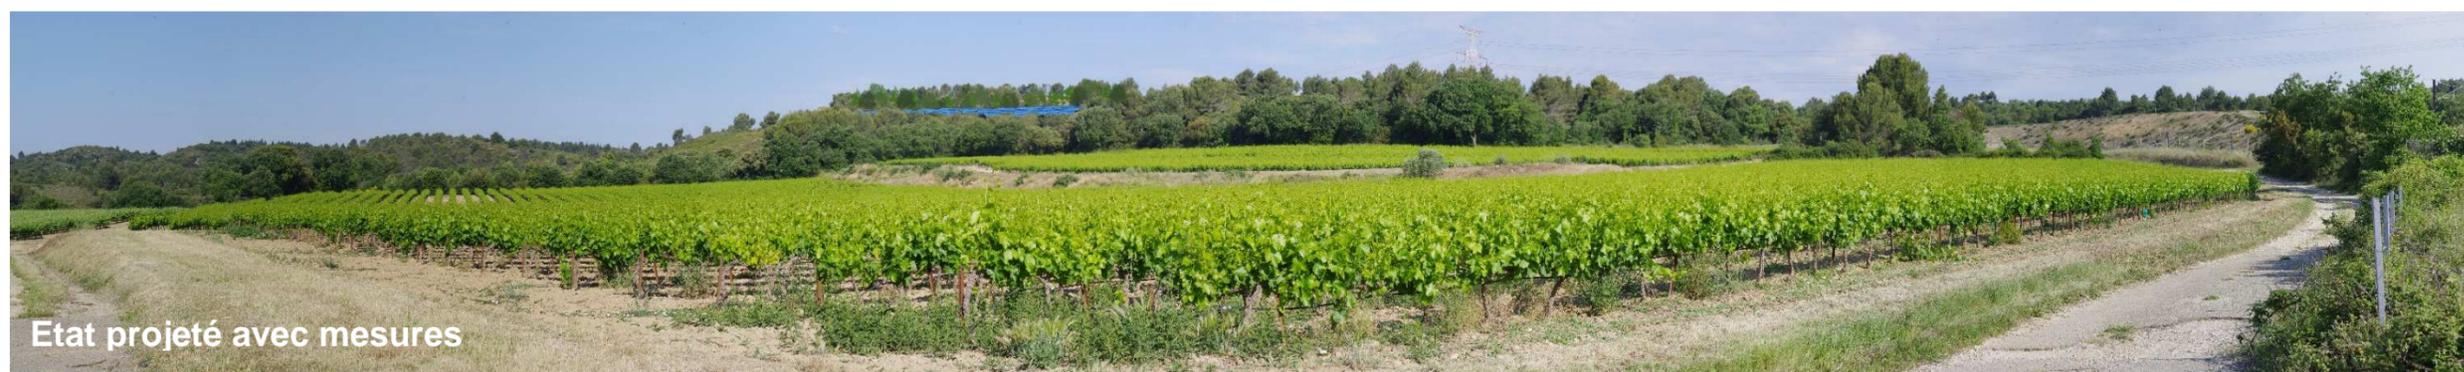
*Ainsi, page 498, il est présenté le PDV 21, depuis la piste DFCI, au niveau du bassin de rétention de la LGV, à env. 350m au sud du projet. Ce point de vue permet d'appréhender la perception de la zone 3, à env. 30m en dessous du projet*

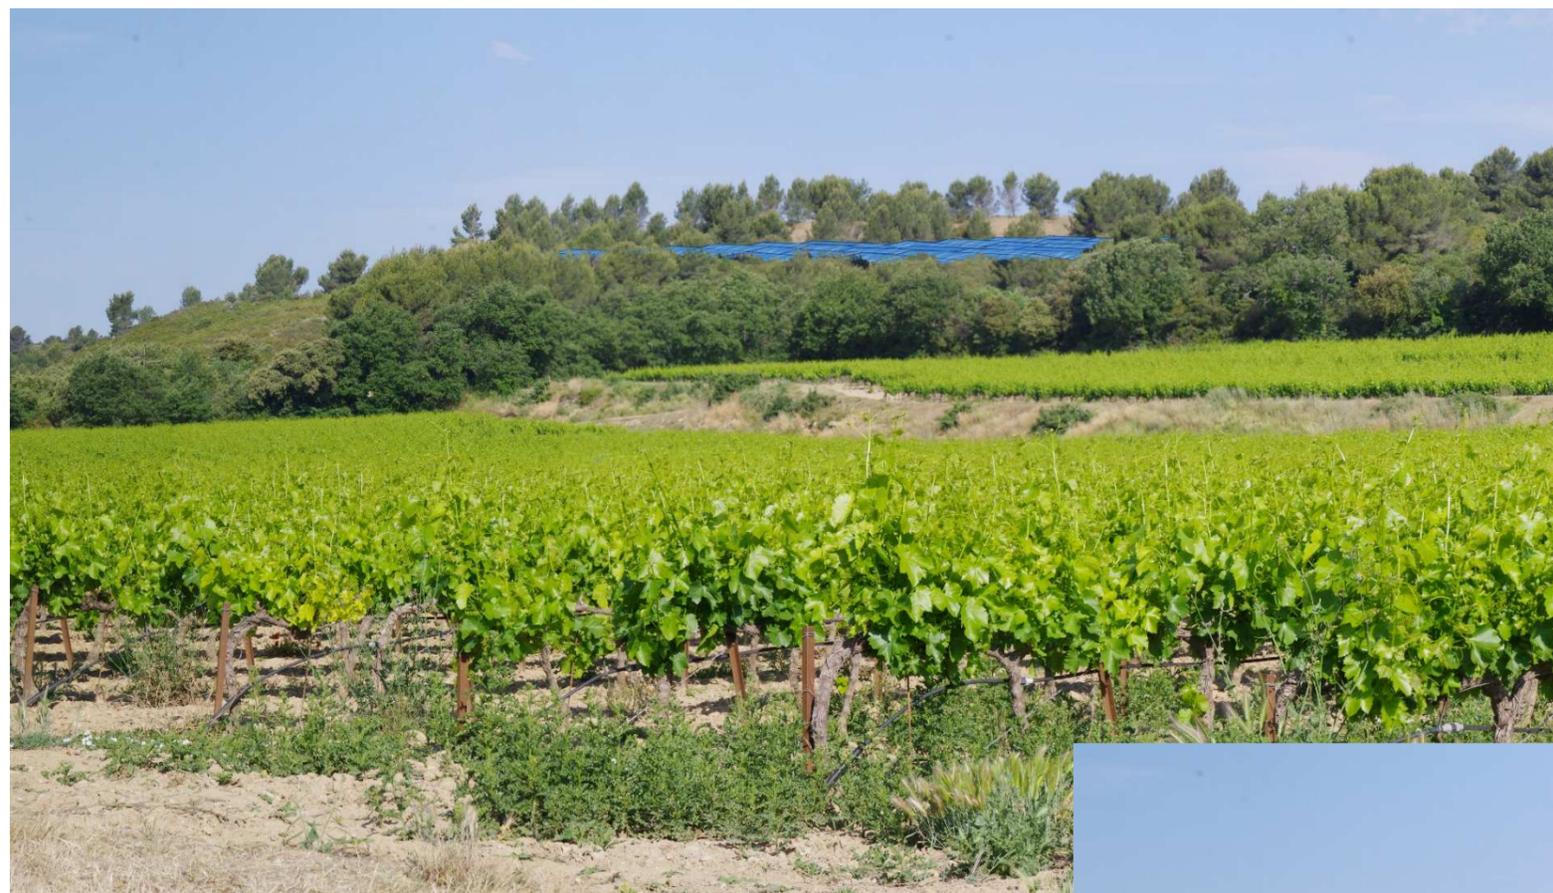
La vue zoomée présentée ci-dessous (sans et avec mesures paysagères), comme sur la vue 31 présentée précédemment, permet de percevoir les plantations nouvelles de végétation à réaliser au pied du talus de la plateforme (tirets blancs sur l'image de droite (avec mesures paysagères)). Ainsi, ces plantations complémentaires viendront massifier le couvert végétal en pied de talus et réduiront la visibilité du flanc du talus sur lequel des masses caillouteuses beige apparaissent. Le vert de la végétation, plus foncé que le couvert caillouteux, permettra de réduire la différence chromatique avec la couleur des panneaux. Compte tenu des caractéristiques intrinsèques des panneaux photovoltaïques, absorbant les rayons du soleil, les cas potentiels de reflets sont très faiblement probables.

Vue zoomée sans mesures paysagères
