# **Aménagement d'une centrale photovoltaïque au sol**

Commune de LAMBESC

**Mémoire en réponse à l'avis de la MRAE de la  
Région Provence-Alpes-Côte d'Azur, en date  
du 24 Mai 2024**

**Porteur de Projet :  
SILVERSUN ROQUEROUSSE SAS**

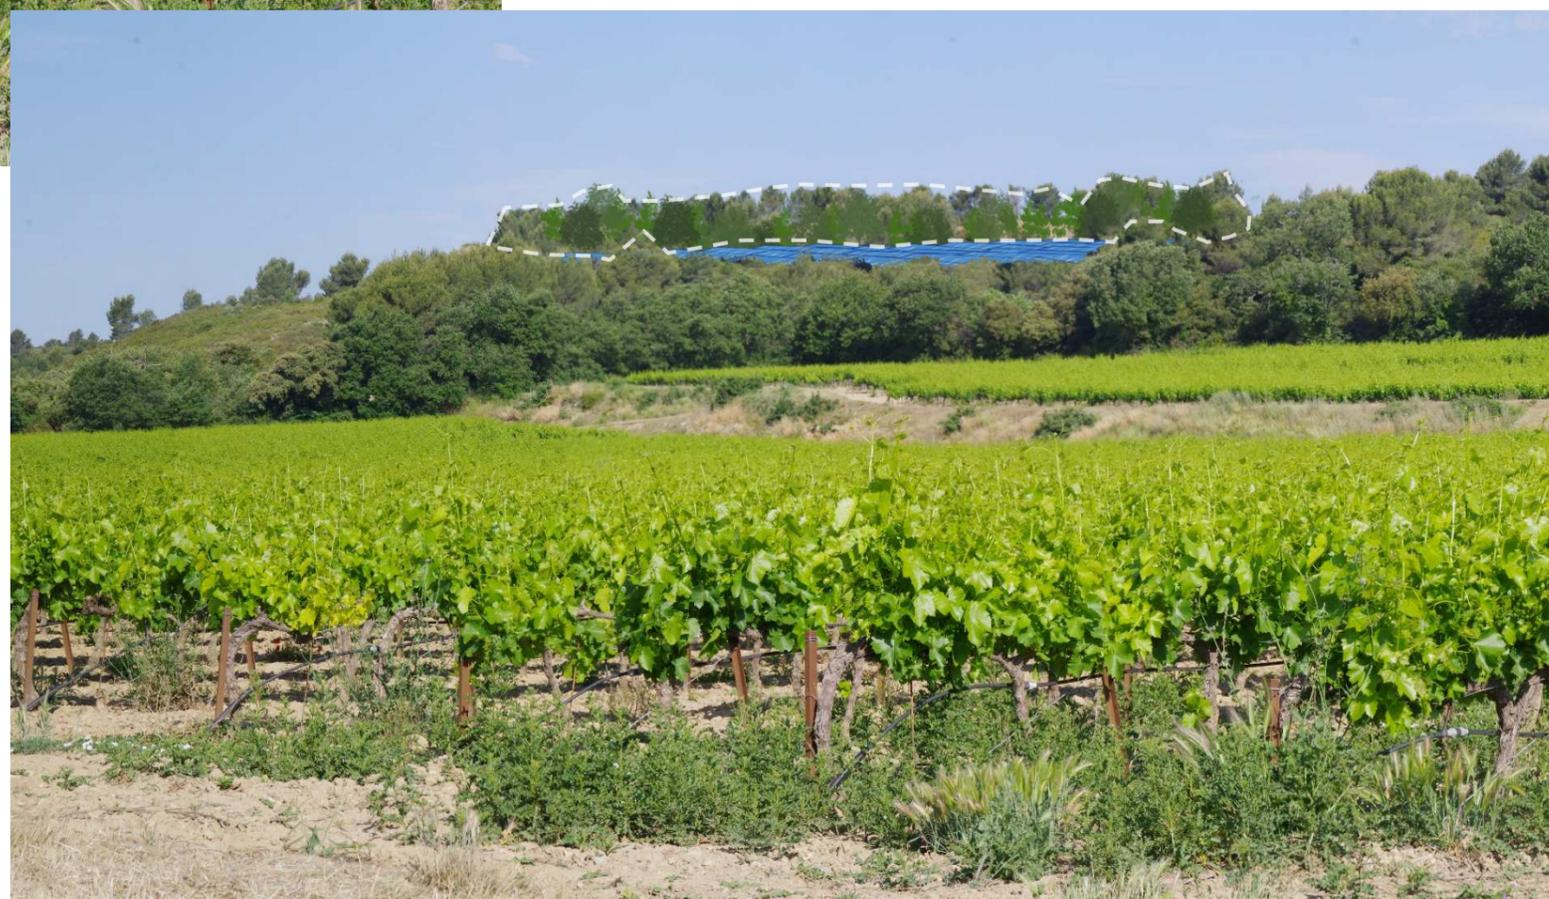
La vue zoomée présentée ci-dessous (sans et avec mesures paysagères), comme sur la vue 31 présentée précédemment, permet de percevoir les plantations nouvelles de végétation à réaliser au pied du talus de la plateforme (tirets blancs sur l'image de droite (avec mesures paysagères)). Ainsi, ces plantations complémentaires viendront massifier le couvert végétal en pied de talus et réduiront la visibilité du flanc du talus sur lequel des masses caillouteuses beige apparaissent. Le vert de la végétation, plus foncé que le couvert caillouteux, permettra de réduire la différence chromatique avec la couleur des panneaux. Compte tenu des caractéristiques intrinsèques des panneaux photovoltaïques, absorbant les rayons du soleil, les cas potentiels de reflets sont très faiblement probables.

Vue zoomée avec mesures paysagères

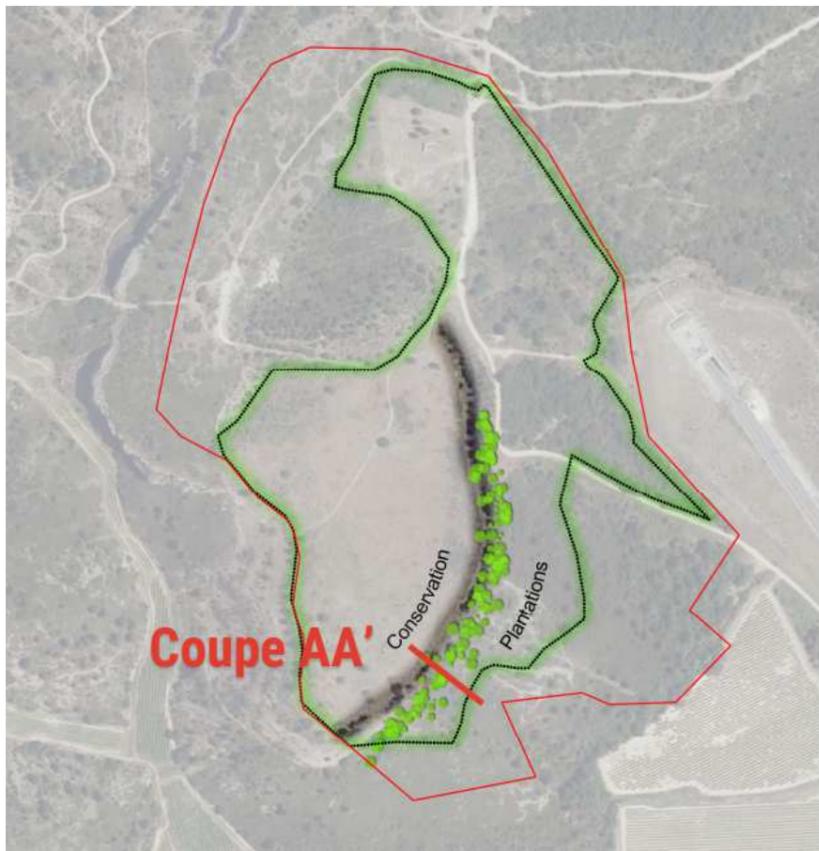
Carte présentant mesures boisement  
Extrait EiE page 481

Concernant le maintien intégral de la trame paysagère et plus précisément concernant l'étêtage (« 1/3 à 1/4 de leur hauteur selon les individus ») des pins présents sur la tête de talus de la plateforme, le maitre d'ouvrage se veut rassurant. En effet, effectivement l'étêtage peut présenter un risque d'infection pour l'arbre. Toutefois, le Maitre d'Ouvrage pourra faire réaliser ces opérations sensibles à l'Office National des Forêts de façon à ce que toutes les mesures de précaution soient respectées (méthodologie, période de l'année...) afin de réduire au maximum les risques d'infection au niveau des arbres concernés. Rappelons que l'étêtage envisagé ne serait réalisé que sur les pins les plus en haut du talus de la plateforme.

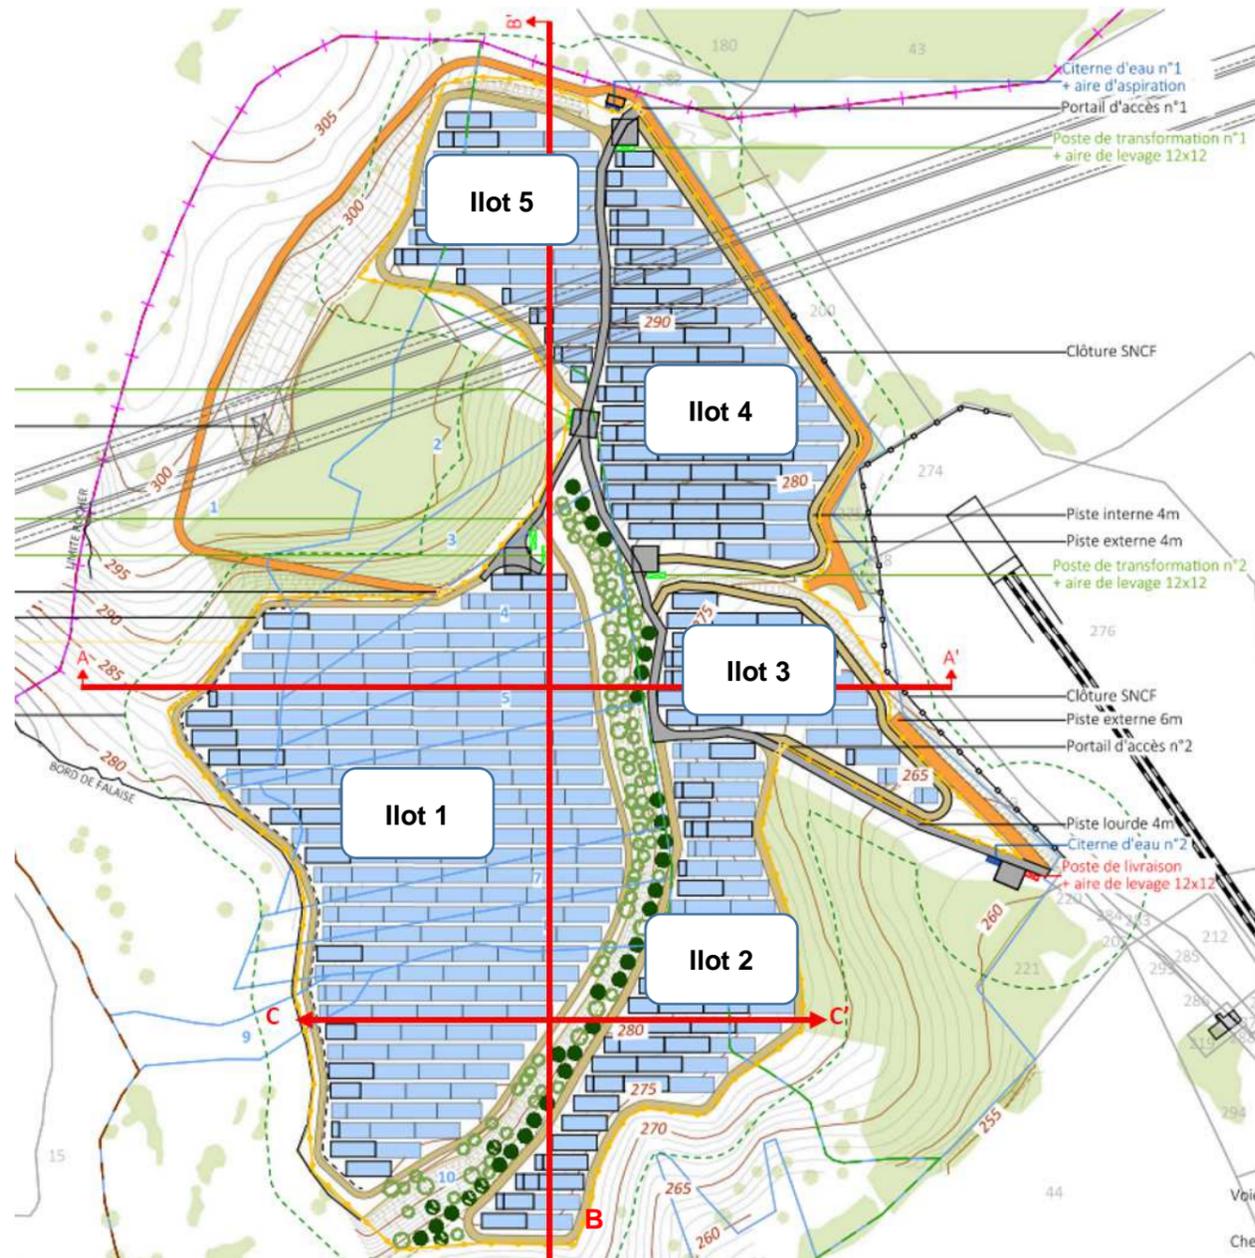
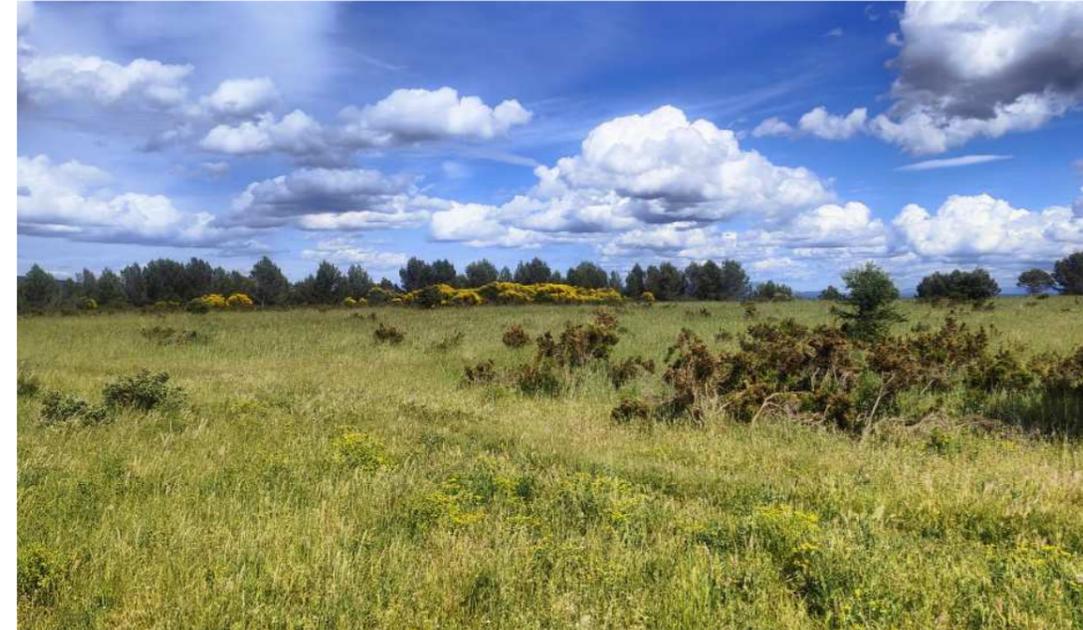
La vue ci-contre présente les 3 coupes qui permettent d'apporter une très bonne compréhension de la topographie du site. Ce dernier se trouve effectivement à proximité de vallons présentant quant à eux des reliefs significatifs, en premier lieu duquel la sortie de tunnel de la LGV. Ci-dessous vue de la plateforme, plate.

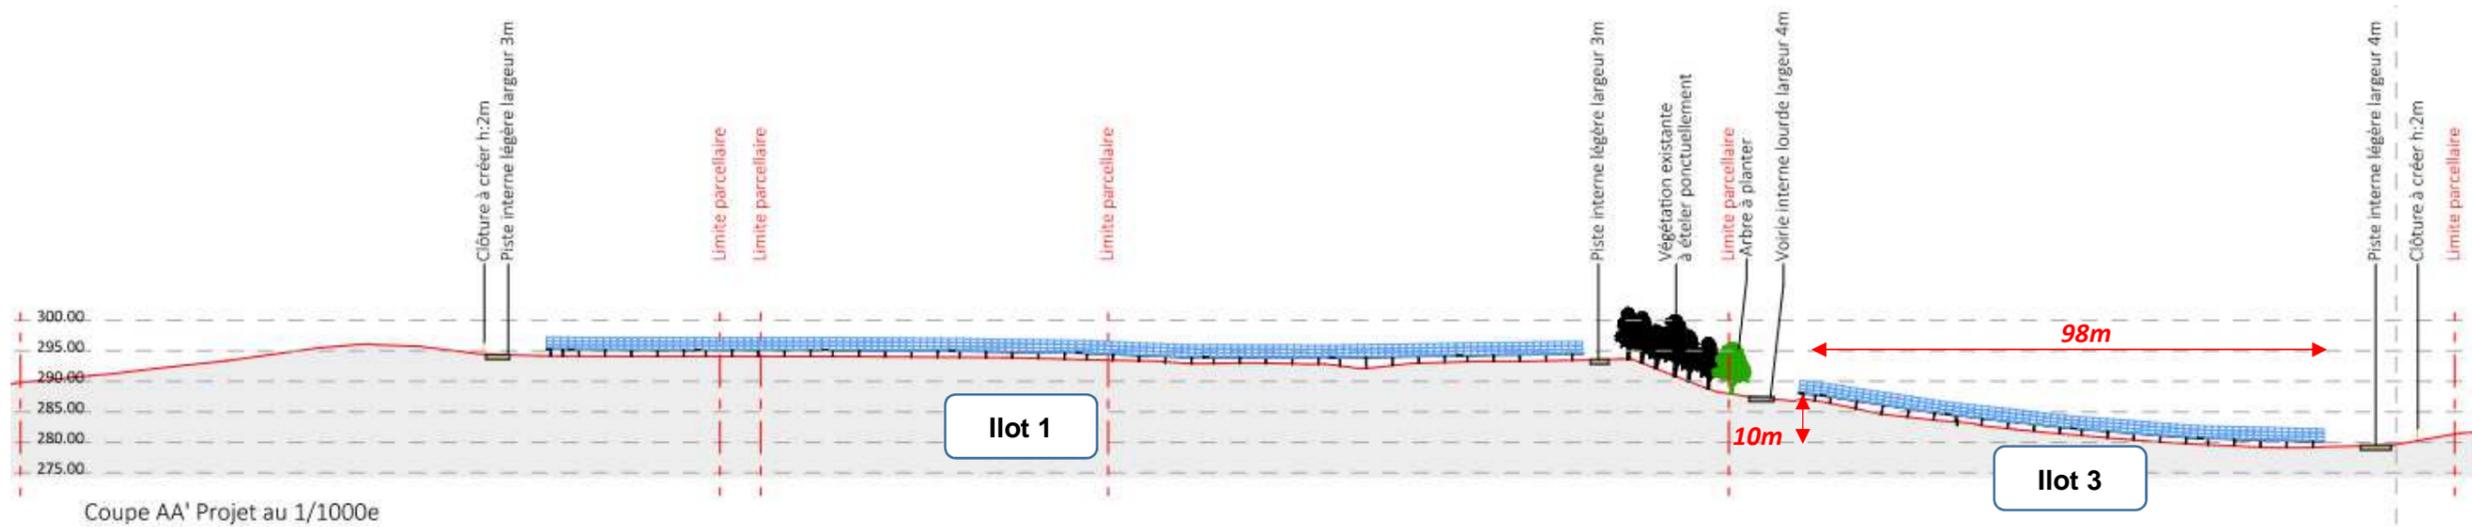
La coupe AA' présentée ci-dessous et extrait de la PC3 du dossier de demande de Permis de Construire permet de mieux appréhender la topographie sur ce secteur du projet sur une pleine largeur du projet (Est / Ouest); avec sur la partie Ouest la plateforme très plate (ilot 1) et sur la partie Est l'ilot 3, légèrement en contrebas et en direction de la LGV. Si la pente sur la plateforme est quasi nulle, il est calculé sur l'ilot 3 au niveau de la coupe une pente d'env. 10,2%. Le Maître d'Ouvrage précise que des pentes de ce type sont des pentes normales sans préconisations particulières pour la mise en œuvre des ancrages au sol et de la mise en œuvre des panneaux photovoltaïques. Par conséquent, il n'est pas nécessaire, comme cela est indiqué dans l'étude d'impacts, de réaliser des opérations importantes de terrassement.

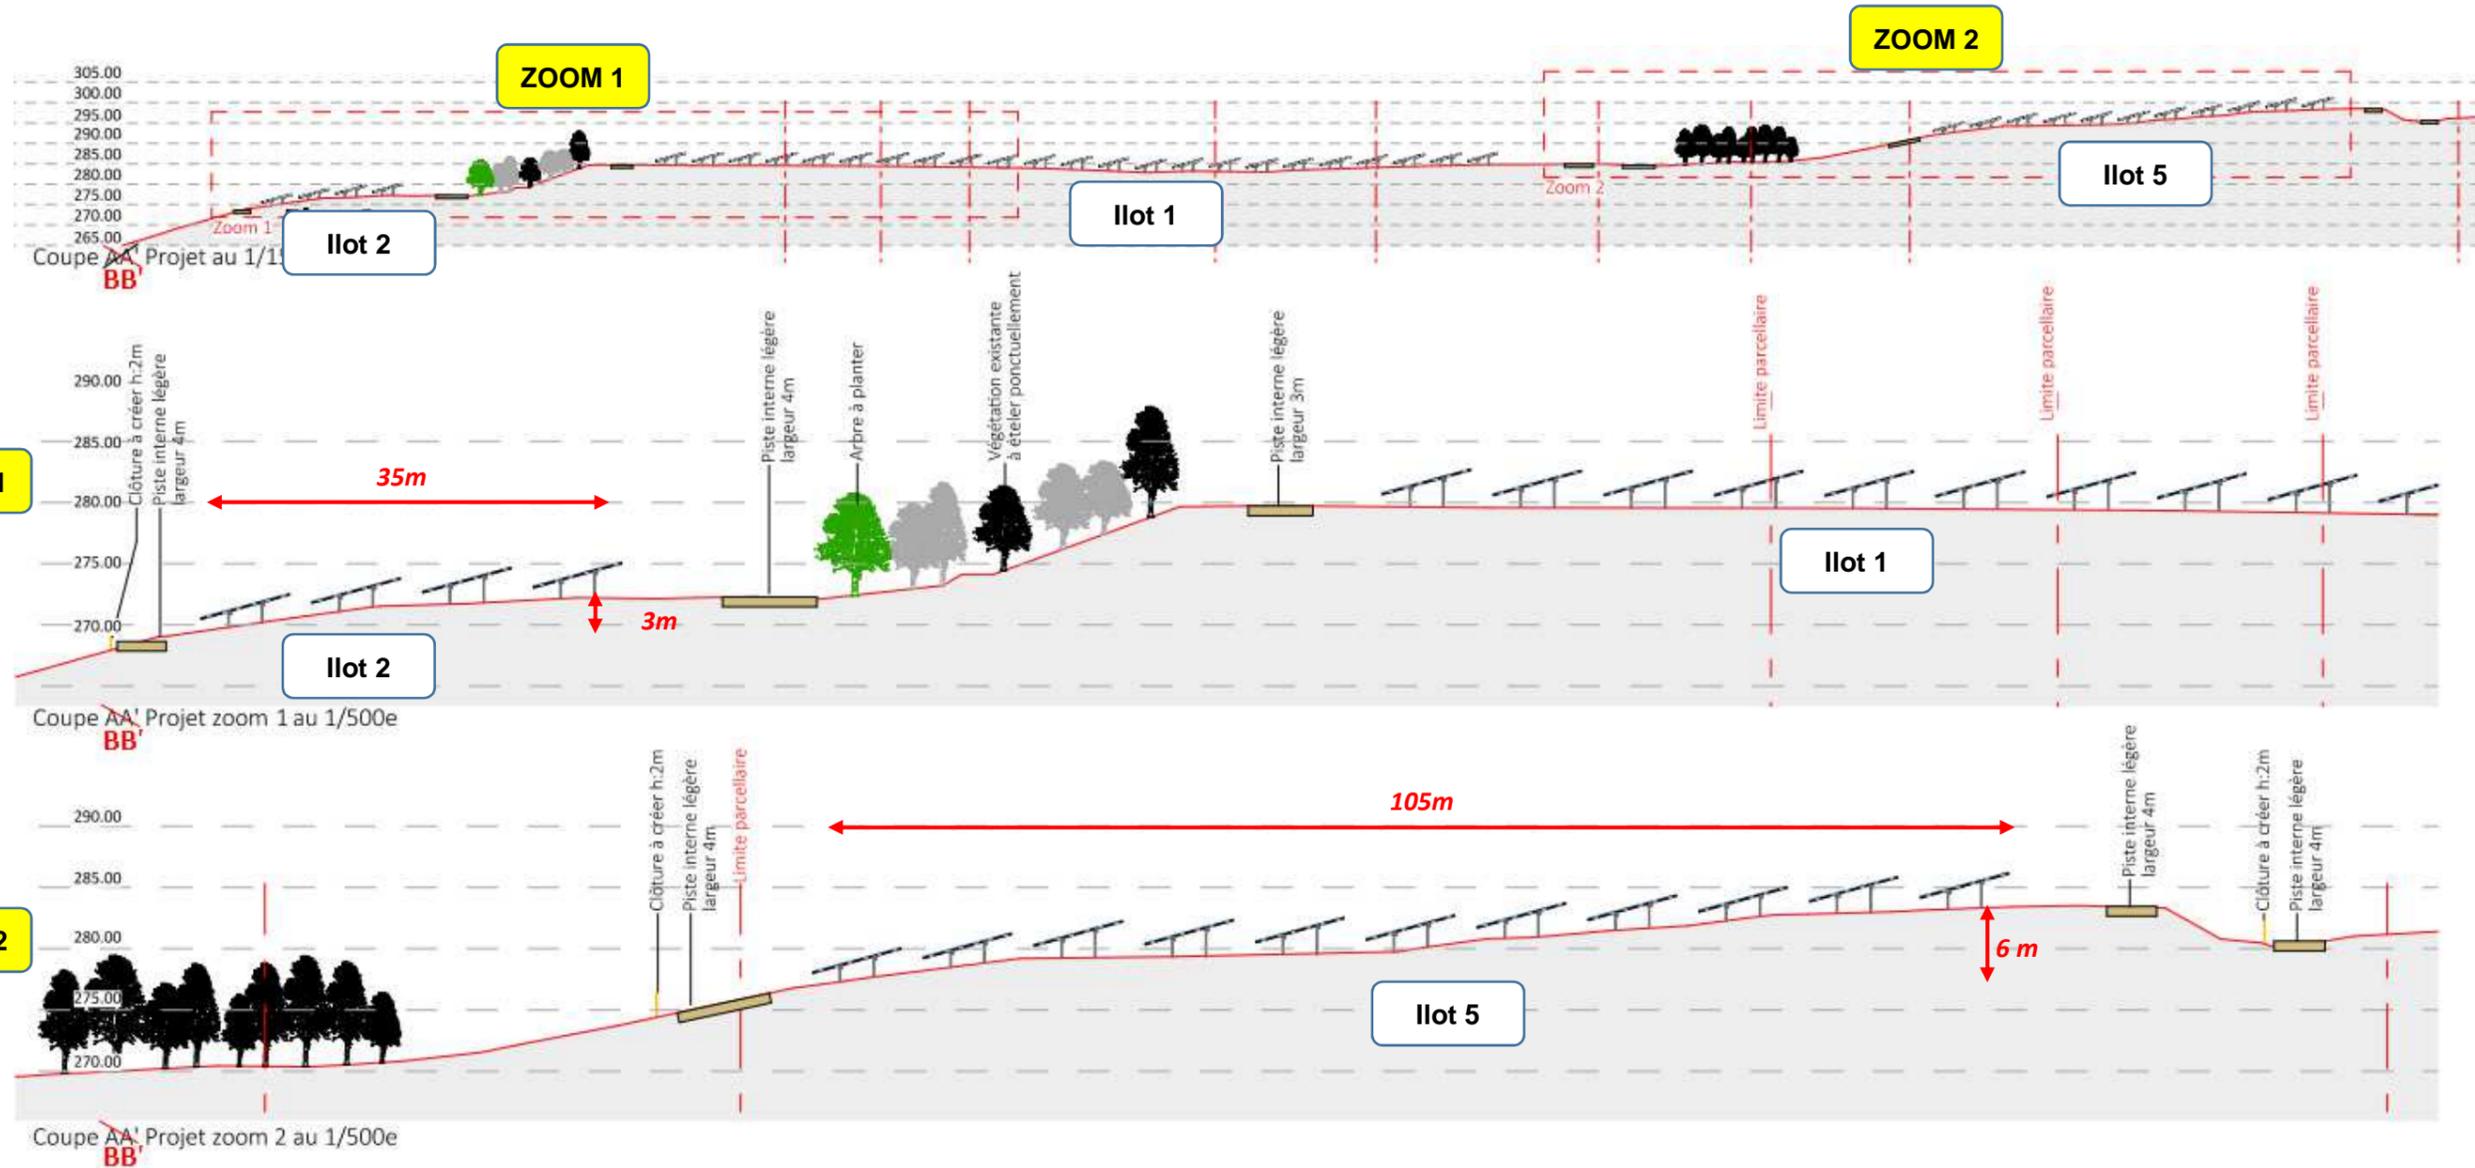
La coupe BB' présentée ci-dessous et extrait de la PC3 du dossier de demande de Permis de Construire permet de mieux appréhender la topographie sur ce secteur du projet et en particulier sur la totalité (~ 550m) de la coupe Nord / Sud. Ainsi, pour en faciliter la lecture, la coupe ci-dessous est décomposée en deux parties : le zoom 1 (Sud) et le zoom 2 (Nord).

Sur le zoom 1 (Sud) qui traverse l'ilot 1, la pente au niveau de la coupe sur l'ilot 1 est quasiment inexistante, par conséquent, il n'est pas nécessaire, comme cela est indiqué dans l'étude d'impacts, de réaliser des opérations importantes de terrassement.

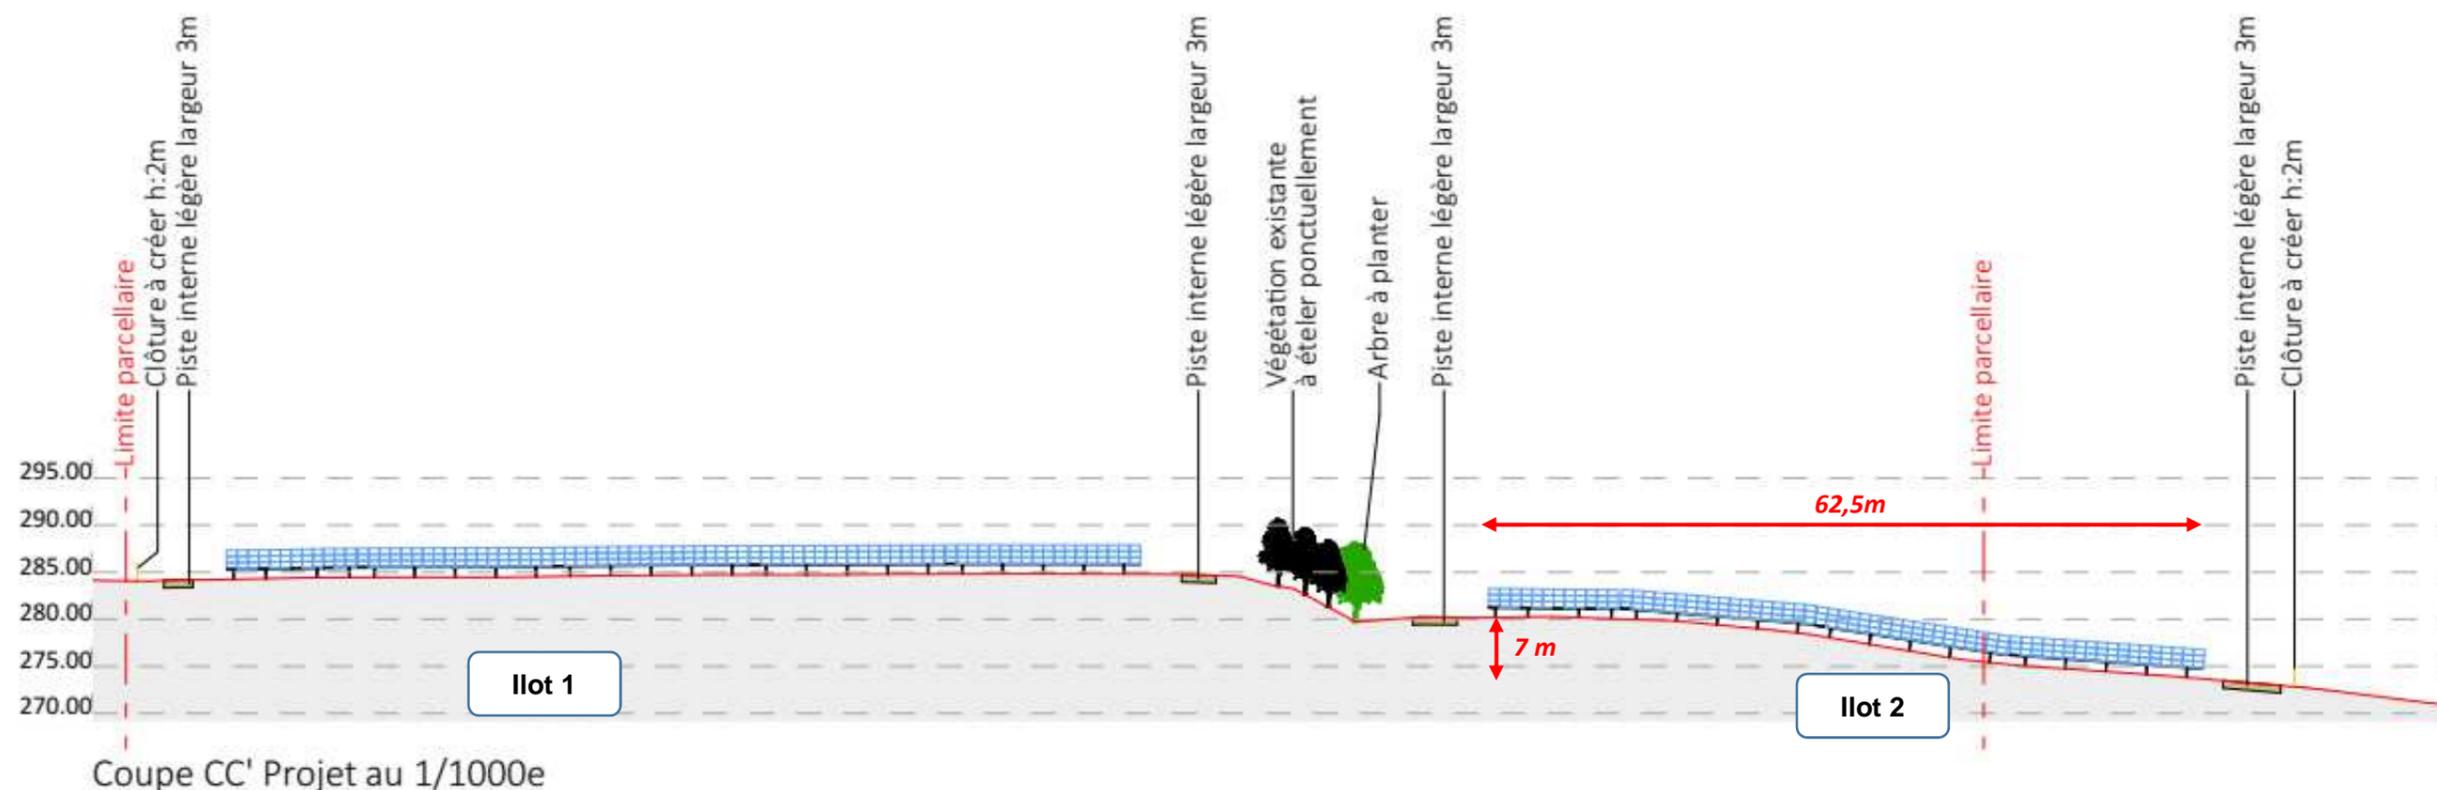
La coupe CC' présentée ci-dessous et produite pour cette réponse, permet de mieux appréhender la topographie sur ce secteur du projet sur une pleine largeur du projet (Est / Ouest) sur le quart Sud du projet ; avec sur la partie Ouest, la plateforme très plate (ilot 1) et sur la partie Est l'ilot 2, légèrement en contrebas et en direction de la LGV.

La pente sur la plateforme est quasi nulle. Sur l'ilot 2 à l'Est, il est calculé au niveau de la coupe une pente d'env. 11,2% vers l'Est. Le Maître d'Ouvrage précise que des pentes de ce type sont des pentes normales sans préconisations particulières pour la mise en œuvre des ancrages au sol et de la mise en œuvre des panneaux photovoltaïques. Par conséquent, il n'est pas nécessaire, comme cela est indiqué dans l'étude d'impacts, de réaliser des opérations importantes de terrassement.

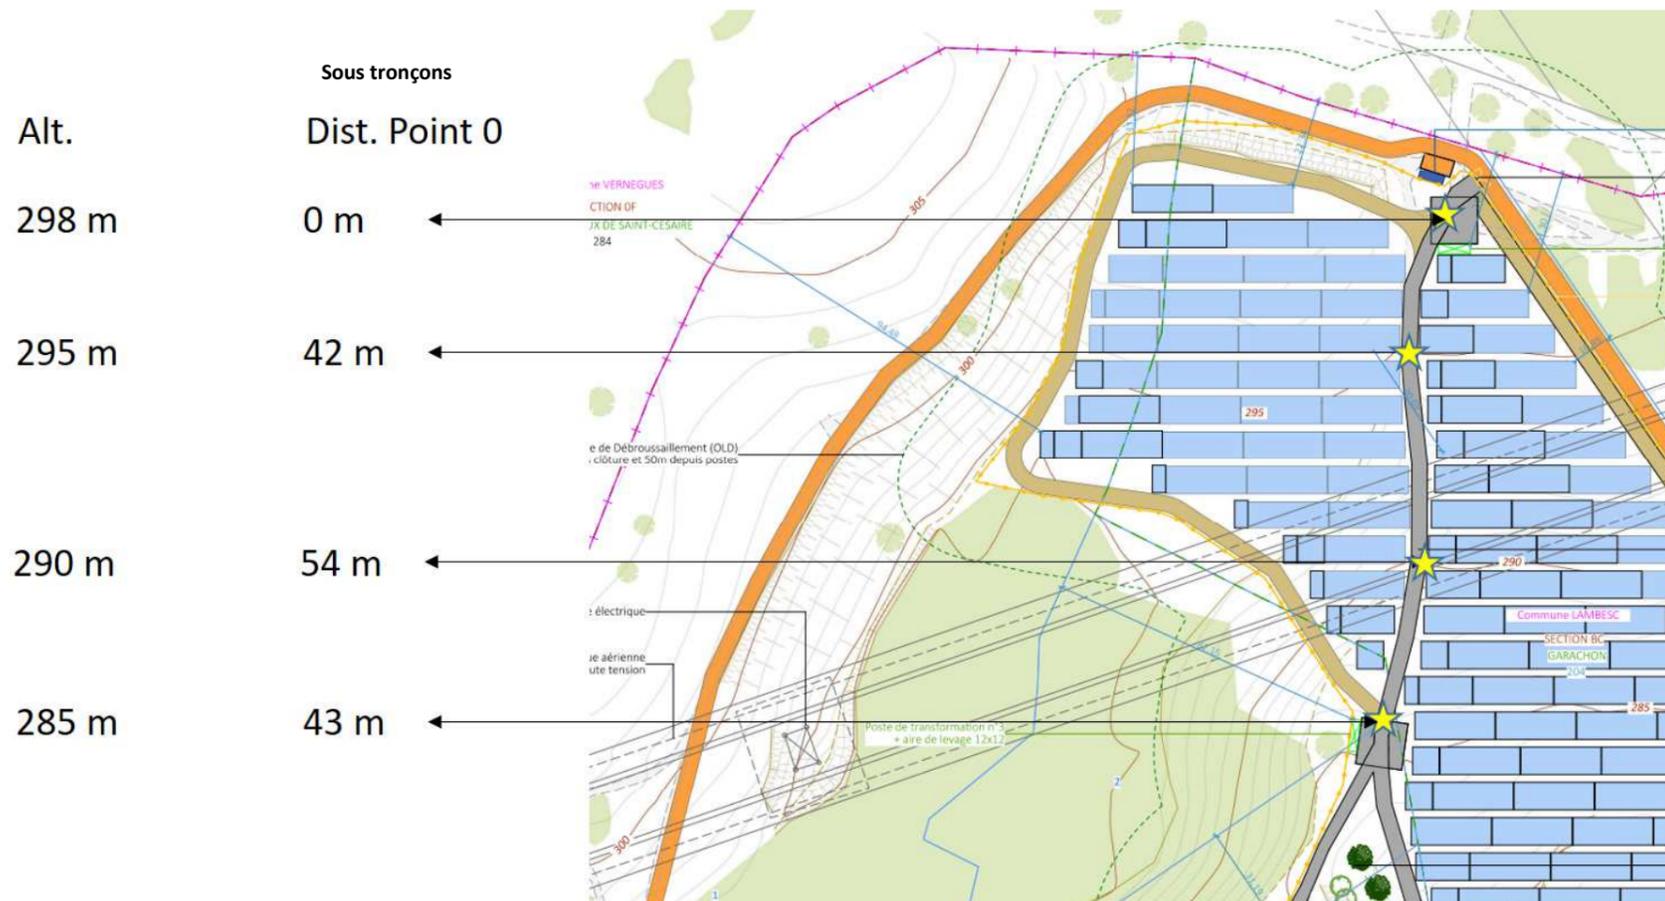
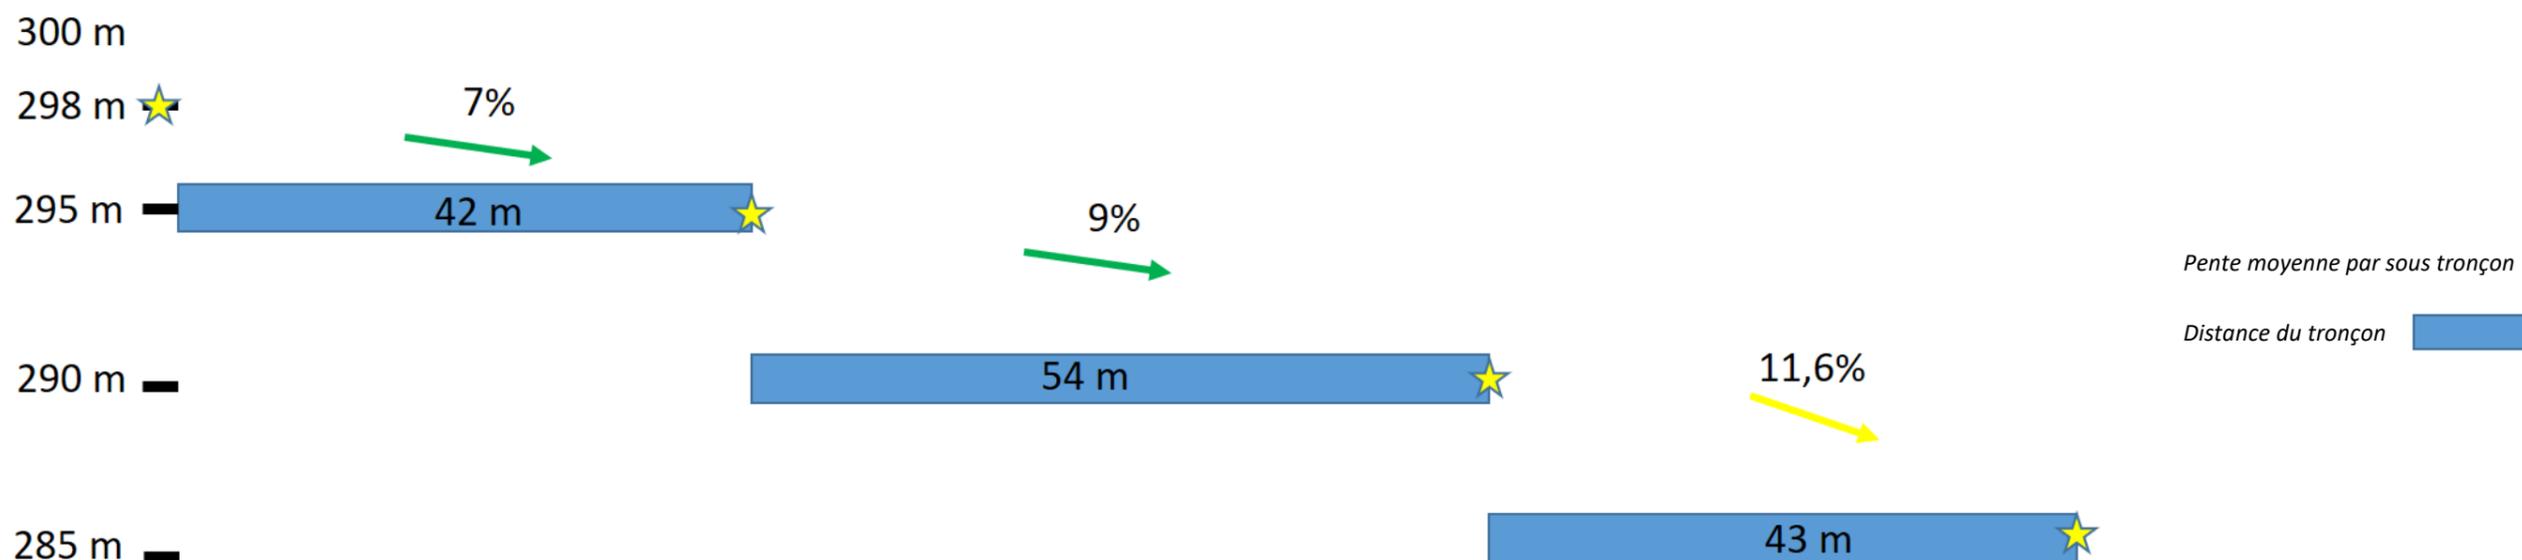
Tronçon N°1 / Nord

Extrait du plan masse sur la zone Nord  
 Piste lourde centrale décomposée en 3 sous tronçons  
 pour en déterminer l'inclinaison moyenne

Sur ce tronçon, la pente moyenne max se trouve sur la partie la plus au sud, avant l'aire de grutage du PTR N°3, avec une pente de 11,6%.

Concernant la prise en compte de la topographie du site pour le respect des préconisations du SDIS de la piste lourde centrale ; le Maître d'Ouvrage confirme également que la reconnaissance de la piste lourde a bien été réalisée et que cette dernière pourra remplir les prescriptions du SDIS sans opération majeure de terrassement. Ci-dessous, est présentée une démonstration que les pentes de la piste lourde centrale (existante, mais qu'il faudra reprendre et renforcer) n'ont pas des inclinaisons incompatibles avec les prescriptions du SDIS (pente < 15%, force portante 90 kN par essieu, résistance au poinçonnement de 80 N/cm<sup>2</sup> sur une surface mini de 20cm<sup>2</sup>, rayon intérieur R >11 mètres, surlargeur S = 15/R dans les virages de rayon intérieur inférieur à 50m (S et R étant exprimé en mètre).

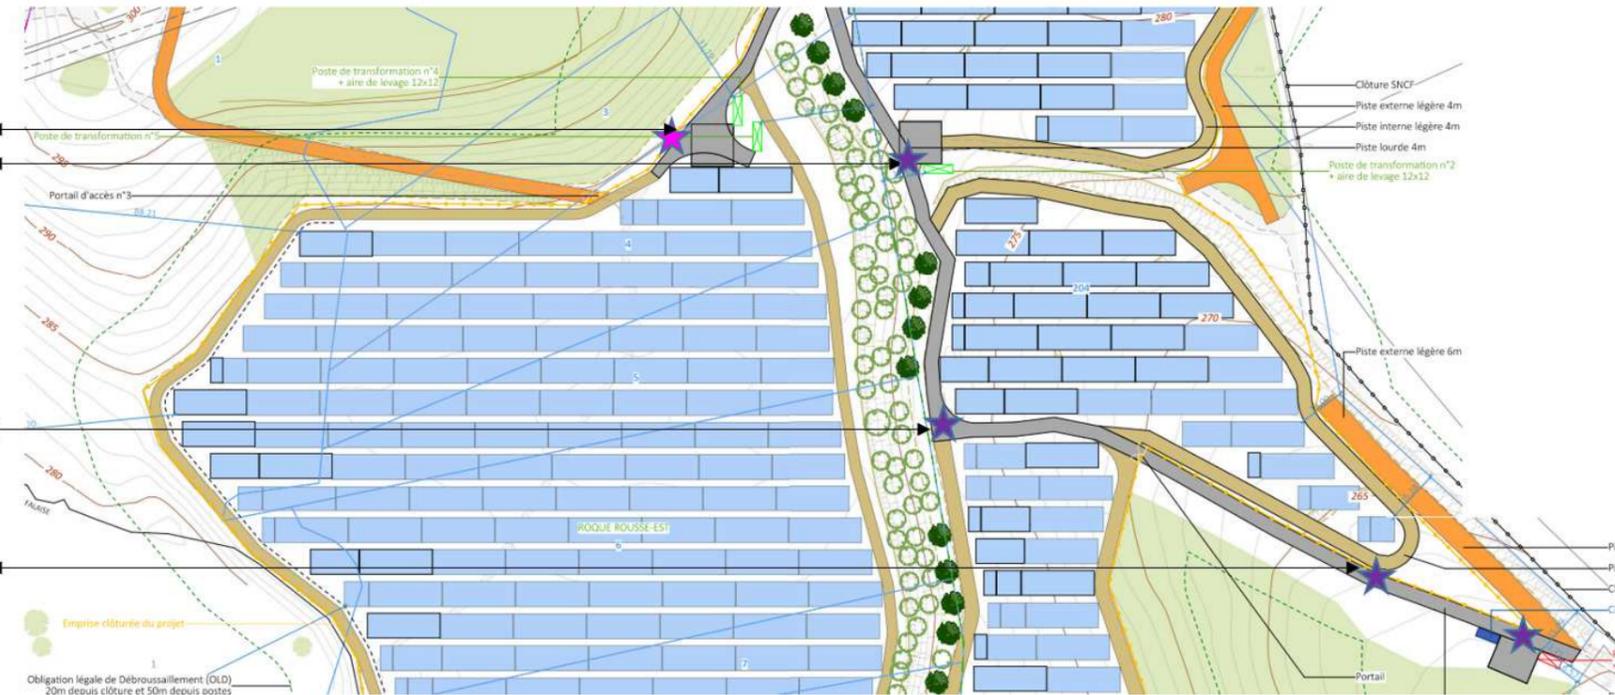
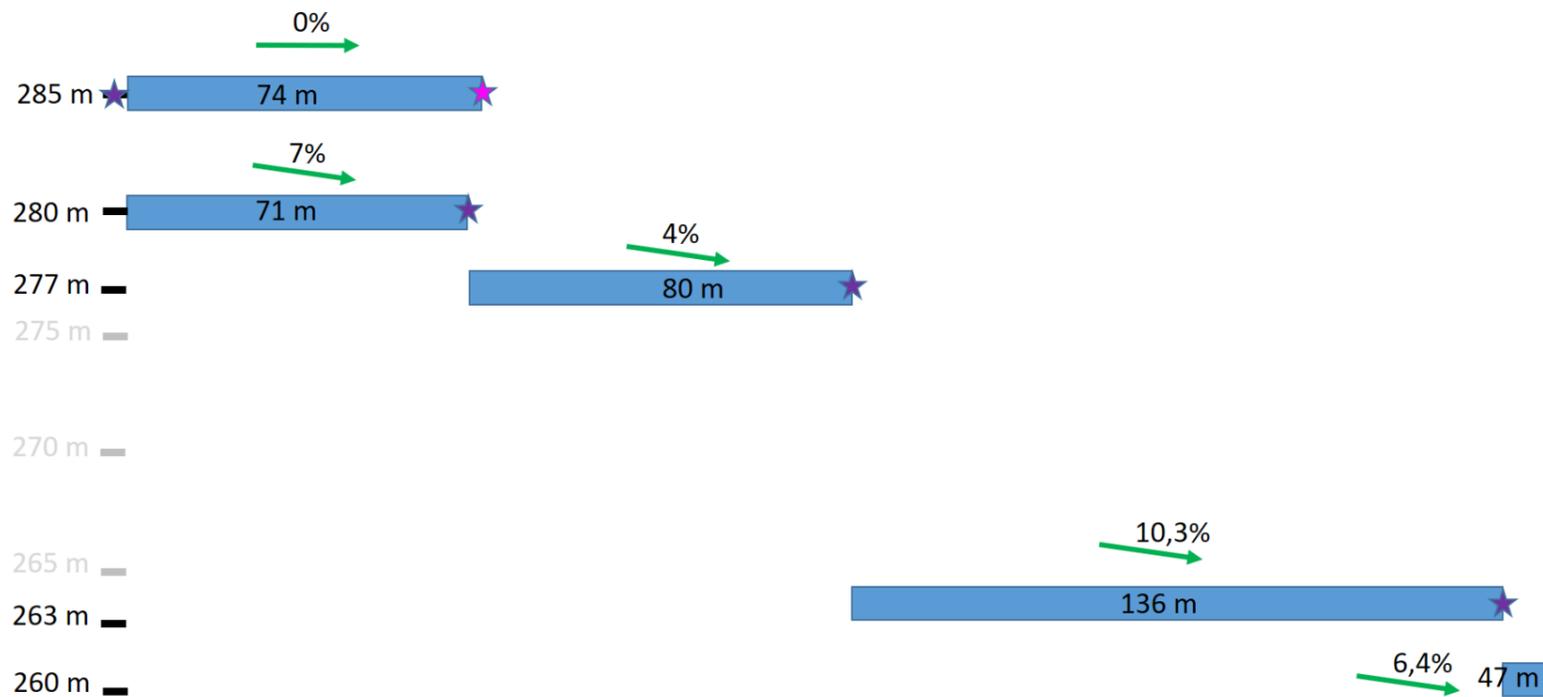
Sur ce tronçon, la pente moyenne max se trouve entre l'îlot 2 et l'îlot 3, avec une pente de 10,3%.

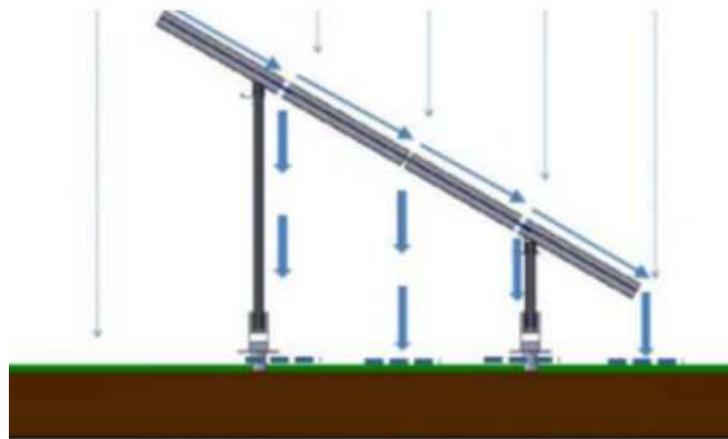
*Le projet photovoltaïque, grâce à sa configuration technique, n'engendrera pas d'impact sur les eaux pluviales. En effet, comme il est présenté page 47 de l'étude d'impacts, le Maître d'Ouvrage a choisi une structure permettant de rendre les panneaux photovoltaïques non jointifs. L'illustration ci-après issue de l'Etude d'impacts page 48 permet d'illustrer aisément ce dispositif.*

*Cas d'une structure supportant des panneaux disjoints (cas du présent projet)*

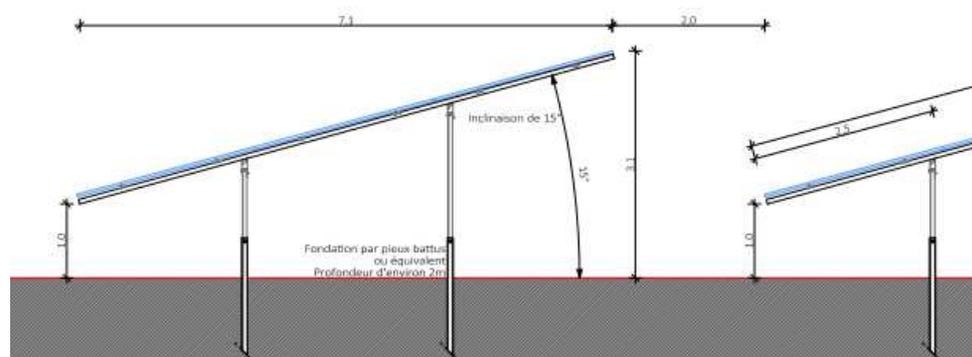
*Par ailleurs, le maître d'ouvrage a choisi une configuration technique avec un espace inter rangée de 2m minimum, c'est-à-dire 2mètres entre chaque rangée de panneaux, comme l'illustre la coupe ci-dessous extrait du dossier de permis de construire.*

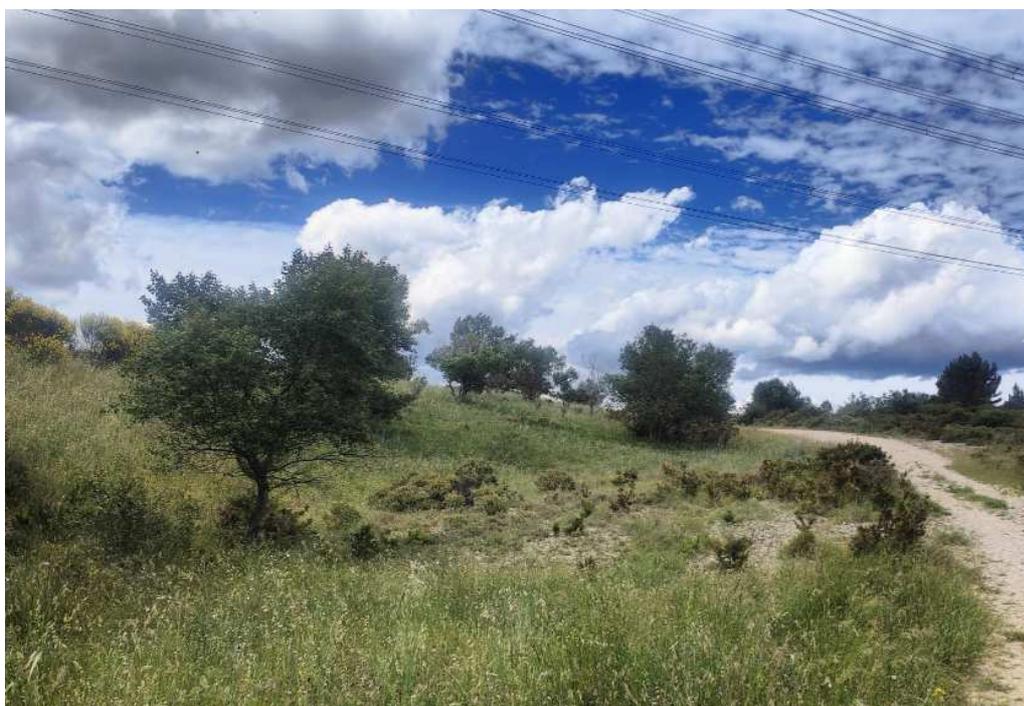
*Egalement, le Maître d'Ouvrage a prévu la mise en place de dispositifs de type Reverdo sur la piste lourde principale. Ce système est une rigole métallique conçue pour éviter, lors de fortes pluies, le ravinement des chemins en pente, voire même des chemins goudronnés. Rappelons ici que les pistes lourdes qui seront mises en place pour le projet ne sont ni en béton ni en enrobé, mais le cas échéant renforcées en GNT. En effet, il apparaît que cette piste a été créée lors de la remise en forme du délaissé ferroviaire, qui a vu passer de lourdes charges de remblais. Par conséquent, c'est l'étude de sol qui*

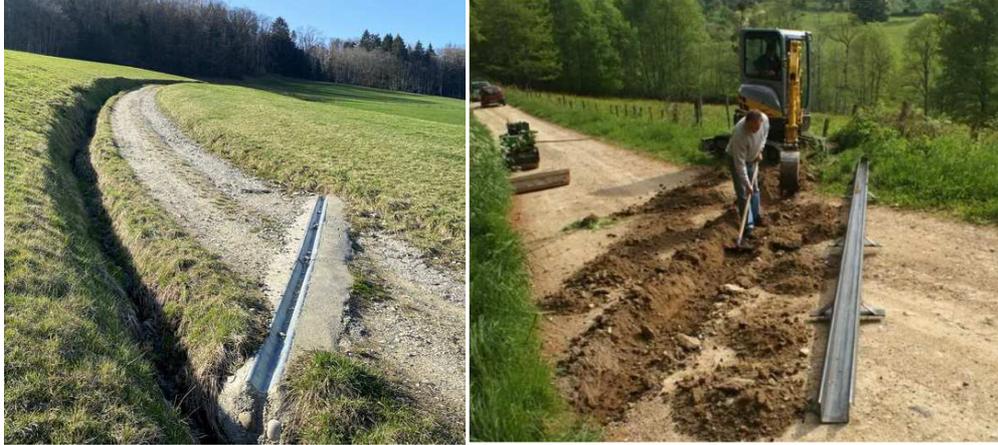
Ce dispositif est dimensionné également pour le milieu forestier, acceptant des charges lourdes lors d'épisodes pluvieux intenses.

La mise en œuvre n'a qu'un faible impact et les opérations de terrassement requises pour son installation sont très mineures, voir photo ci-avant à droite, et rendu après pose ci avant à gauche.

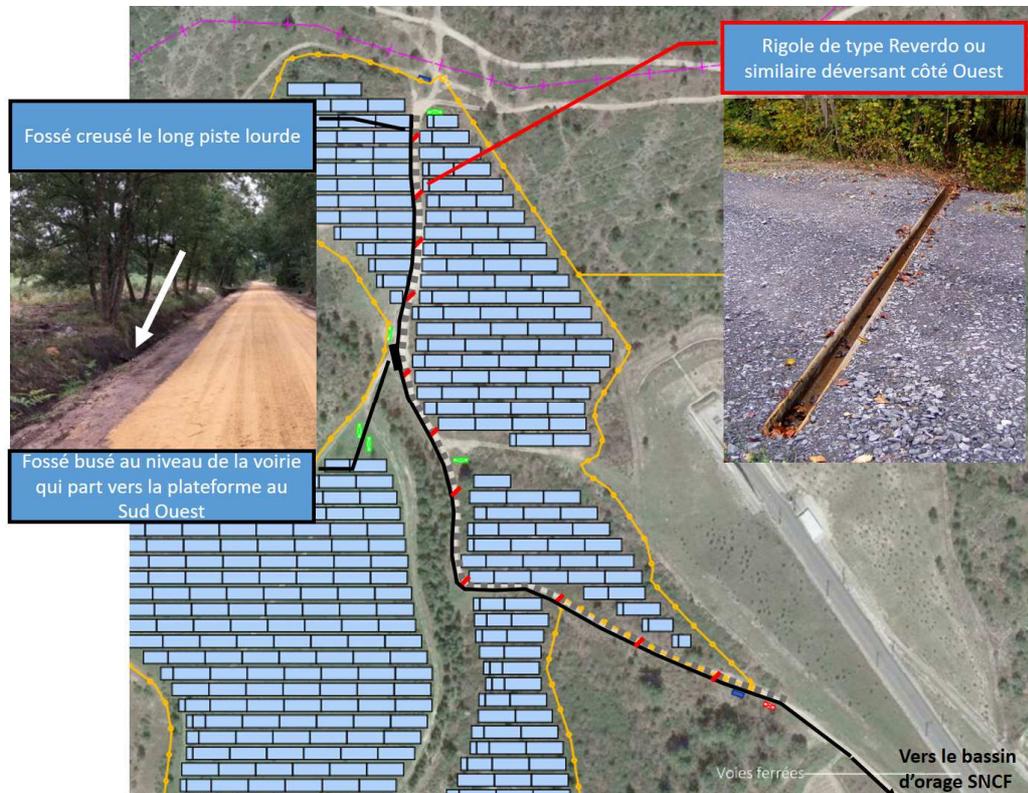
Le Maître d'ouvrage envisage donc la mise en place de Reverdo sur toute la piste lourde Nord / Sud, comme le montre les points rouges sur la vue ci-après.

Ainsi, les Reverdo seront posés selon un angle de 30° à 45° par rapport à l'axe perpendiculaire de la piste, vers le Sud-Ouest. Sur la façade Ouest de la piste sera réalisée

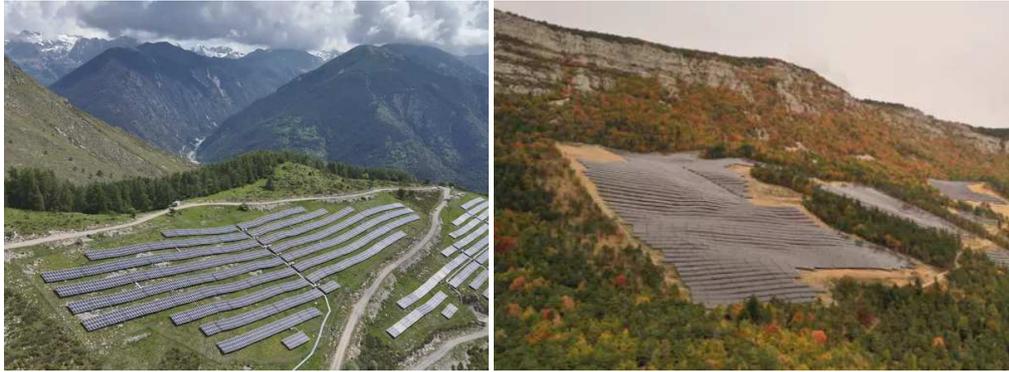
- La piste lourde actuelle dispose de la largeur suffisante, et pourrait être renforcée en GNT si c'était nécessaire. En revanche, comme présenté à la réponse N°8, les conditions de pente de la piste lourde ne nécessitent pas de terrassement particulier et lourd. En effet, le tronçon le plus pente de la piste lourde est < 12%, ce qui est la pente maximum recommandée par certains SDIS.
- Ancrage en pieux battus et structure : l'analyse des coupes fournis dans le permis de construire (voir réponse à l'observation N° 8) ne permet pas d'identifier des pentes importantes > 20%. En effet, la pente maximum identifiée est de 11,2%. Par conséquent, il n'est pas nécessaire, comme cela est indiqué dans l'étude d'impacts, de réaliser des opérations importantes de terrassement.

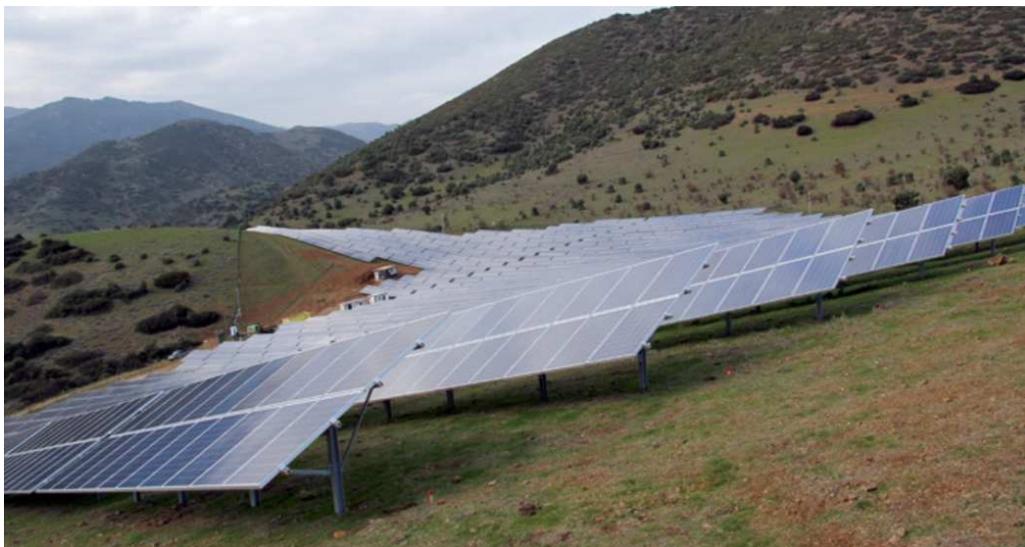
*Des références existantes en PACA sur des sols avec des pentes > 40% ont pu être réalisées par des confrères dans des zones avec des conditions potentielles de pluies torrentielles (les deux projets dans l'arrière-pays niçois – Alpes-Maritimes)*

*La photo du bas est la photo d'un parc solaire en Corse sur lequel une partie de nos équipes a pu collaborer. Ici aussi, les pentes sont supérieures à 20% ce qui a pu être traité techniquement et raisonnablement. Dans le cas du projet de Lambesc, les pentes moyennes restent autour de 11%.*
